Rilievi geologici nell'area  
epicentrale della sequenza  
sismica dell'Aquilano  
del 6 aprile 2009

## Field geological survey in the epicentral area of the Abruzzi (central Italy) seismic sequence of April 6<sup>th</sup>, 2009

### EMERGEO Working Group:

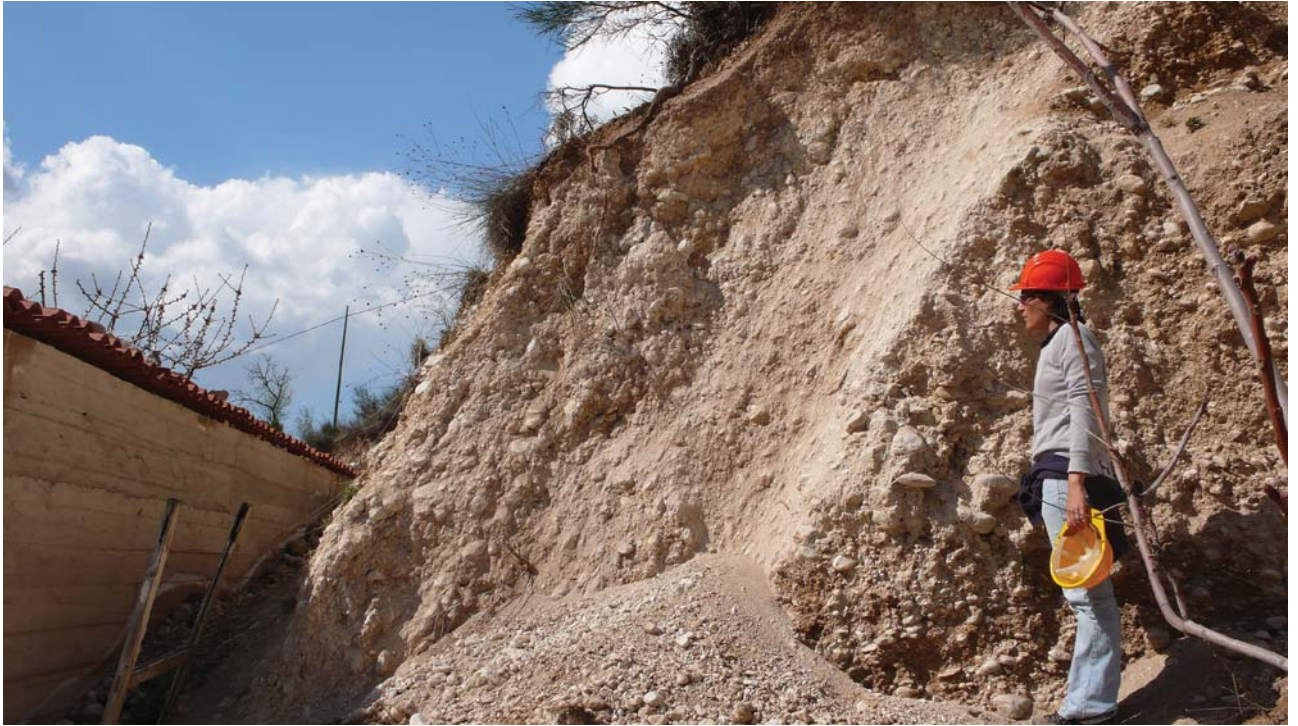
**Figura 3** Paganica, acquedotto. Piano di faglia in depositi quaternari.  
**Figure 3** Paganica, aqueduct. Fault plane in Quaternary deposits.

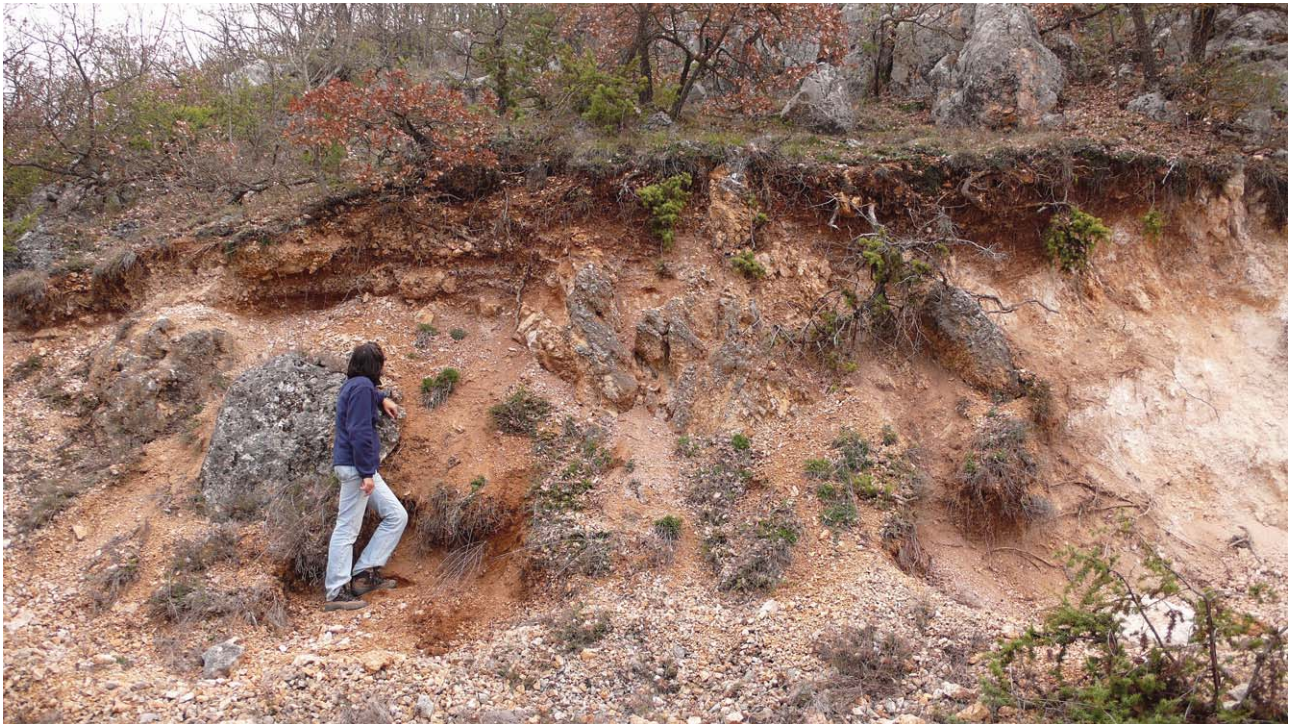
Evidenze di dislocazione di depositi tardo-quaternari lungo l'emergenza della faglia sono state rinvenute in diversi settori compresi fra la parte più meridionale dell'abitato di Paganica (Figura 3, WPT EF240, 42.3633/13.4708) fino ai versanti a N-NW di Tempera (Colle Cocurello e Colle Enzana), nel settore compreso fra Collebrincioni ed Aragno (Figura 4, WPT EF210, 42.3854/13.4517).

**Figura 4** Detrito di versante dislocato lungo la faglia di Paganica.  
**Figure 4** Slope deposits displaced on the Paganica Fault.

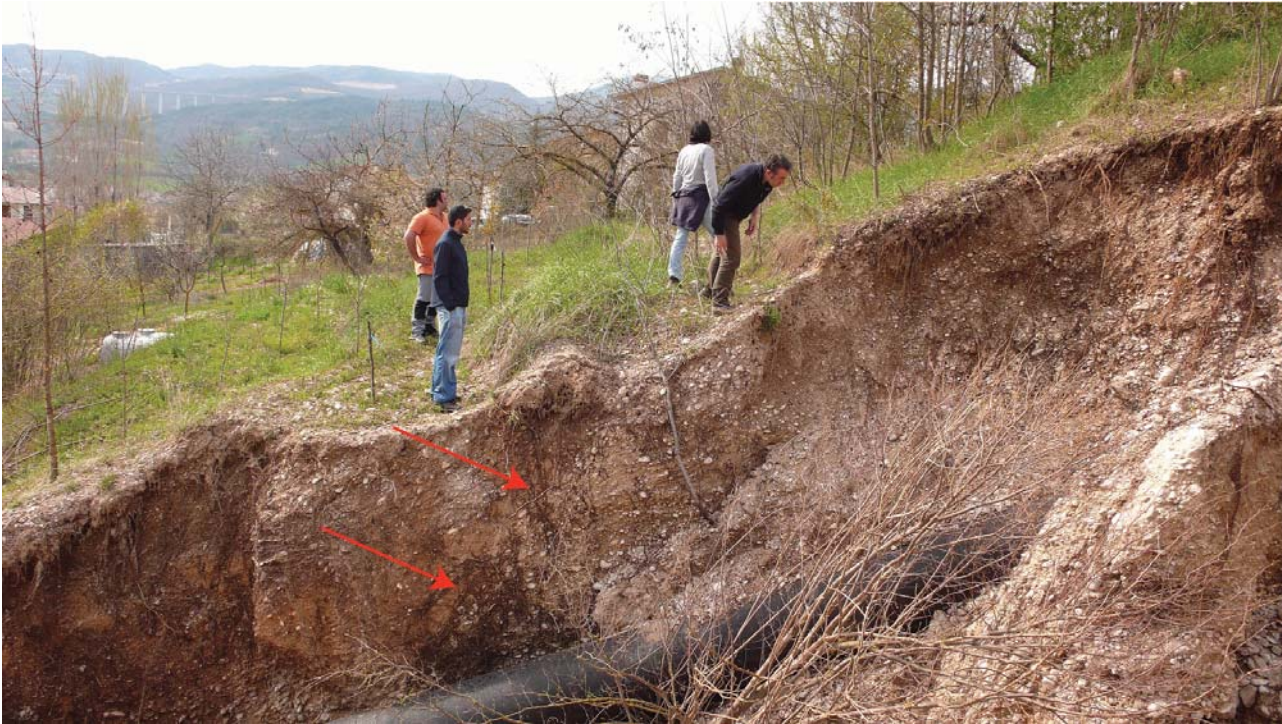
**Figura 5** Piano di faglia secondario della FP (freccie rosse) che disloca depositi tarδοquaternari nei pressi di Paganica.  
**Figure 5** A secondary plane (red arrows) of the Paganica Fault displaces Late Quaternary deposits close to Paganica.

(Figura 5, WPT EF232, 42.3650/13.4679).

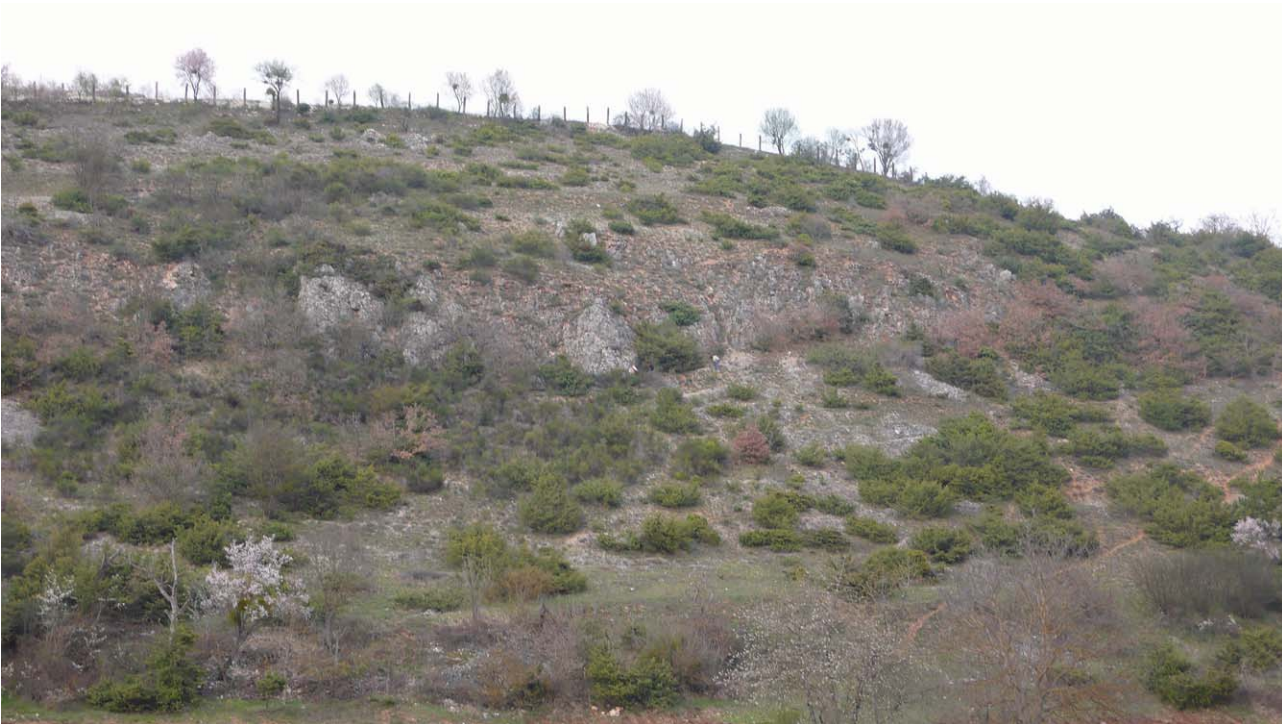
**Figura 6** Piano di faglia in roccia fra Collebrincioni ed Aragno.  
**Figure 6** Bedrock fault plane between Collebrincioni and Aragno.

Nel settore più settentrionale della FP, invece, l'espressione in superficie della faglia è costituita da una scarpata in roccia (*free face*) (Figura 6, WPT EF204, 42.3932/13.4407), visibile lungo la strada che collega Collebrincioni ed Aragno.

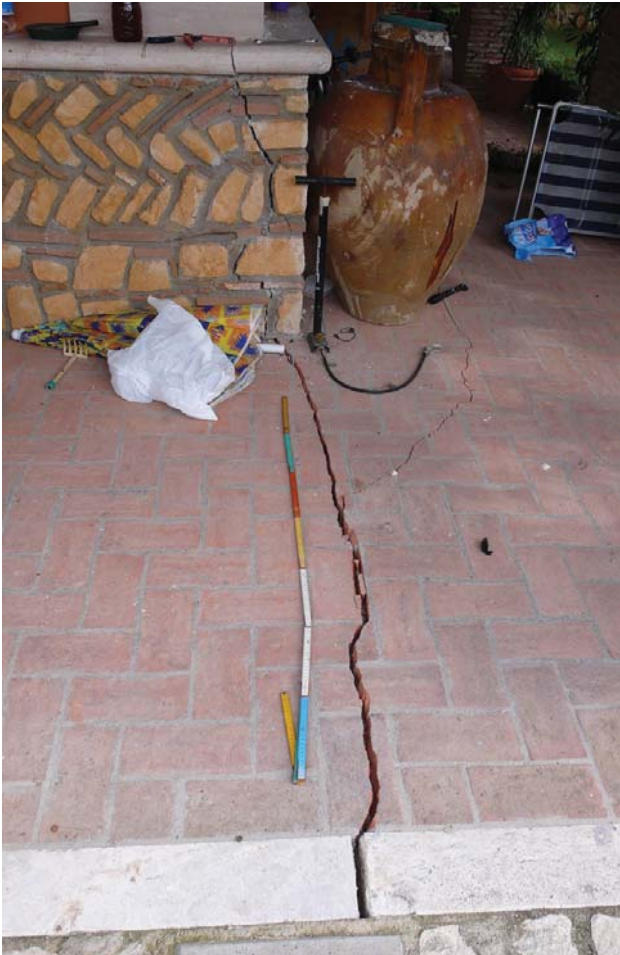
**Figura 9** Frattura che interessa il pavimento di un'abitazione presso Paganica.  
**Figure 9** Break affecting the floor near Paganica.

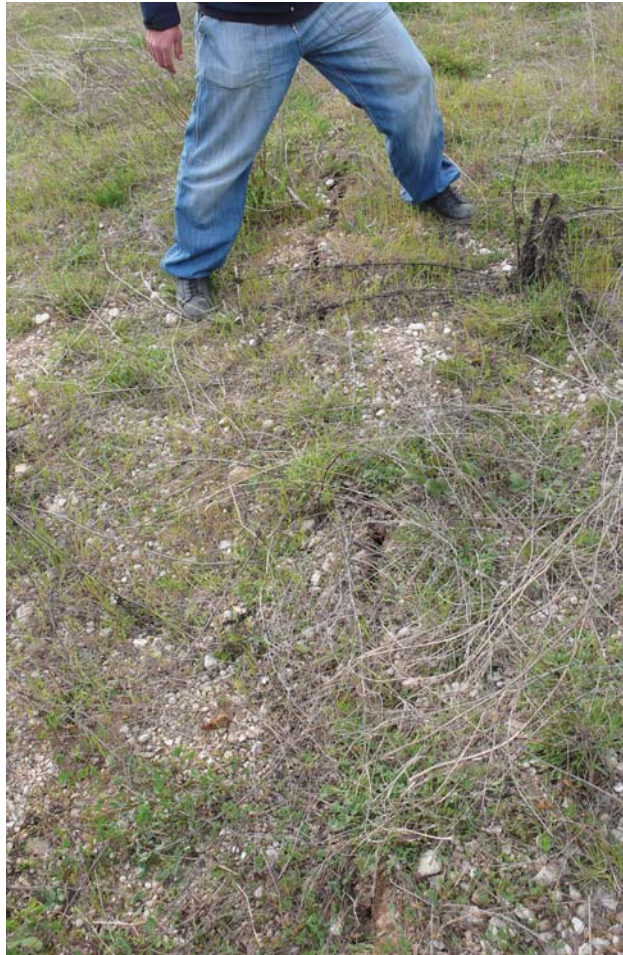
**Figura 10** Frattura lungo il terreno.  
**Figure 10** Rupture on the ground.

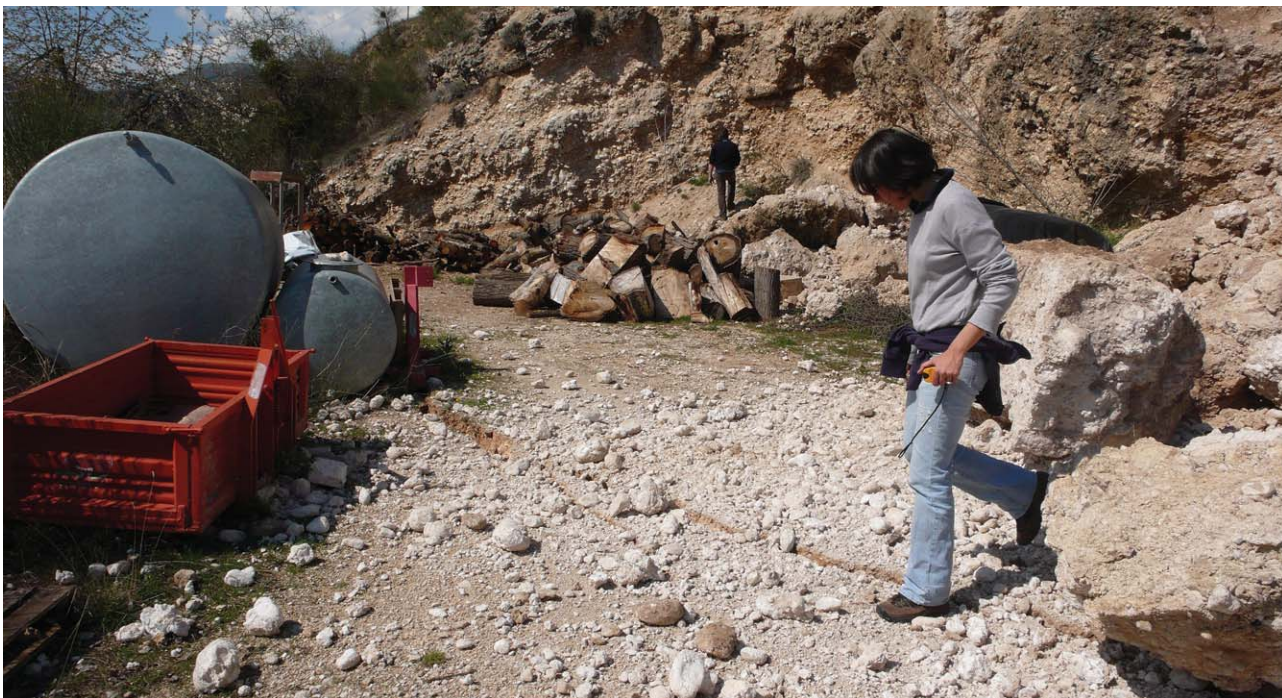
**Figura 11** Frattura (rigetto verticale di circa 10 cm) che disloca il terreno presso Paganica.  
**Figure 11** Rupture (vertical throw ~10 cm) displacing the ground near Paganica.

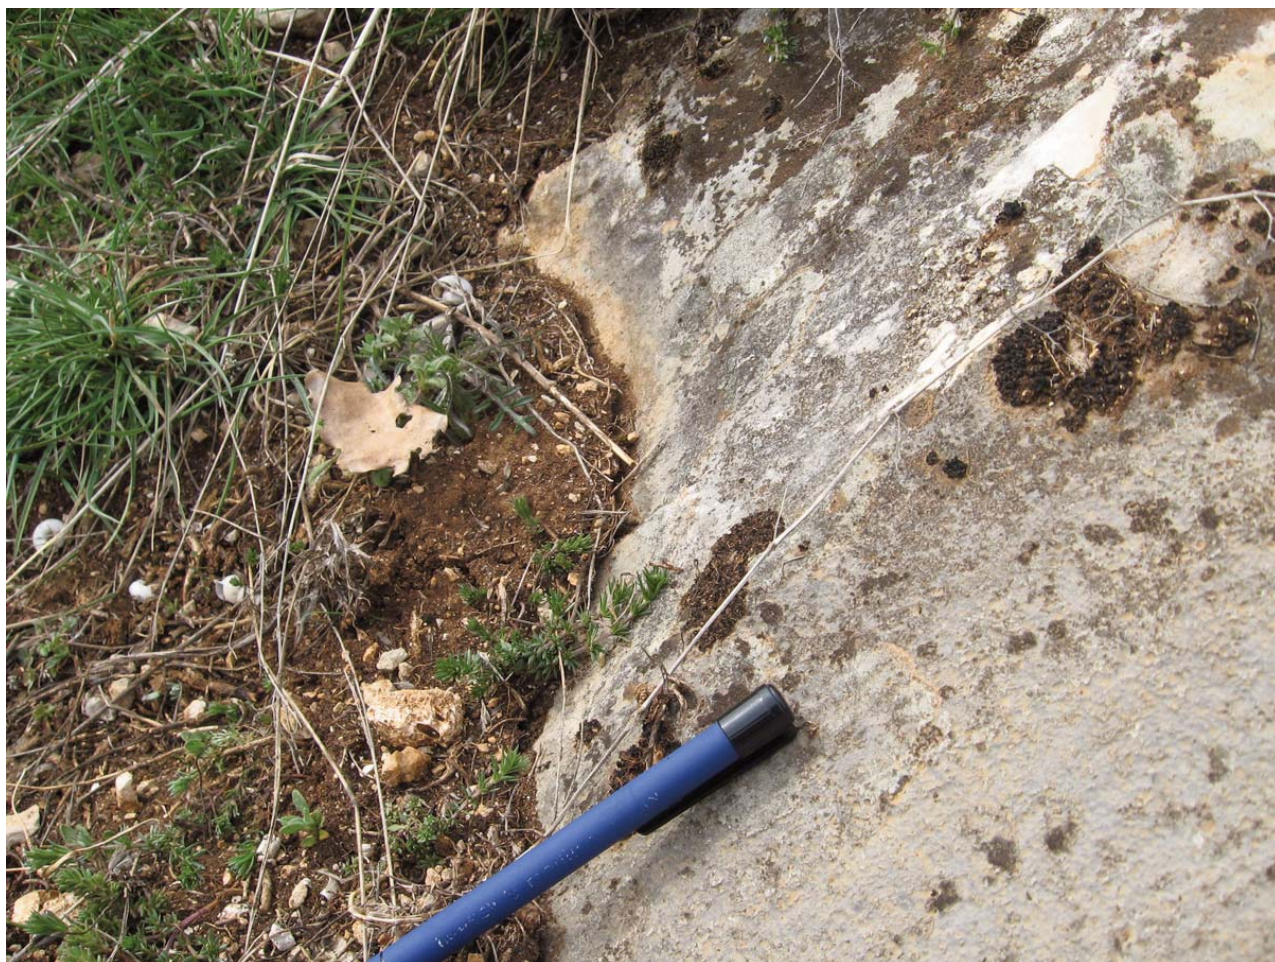
**Figura 21** Faglia Colle Praticciolo nei pressi di Collebrincioni, dettaglio dei piccoli scoscendimenti nel deposito di versante (WPT157-158-159).

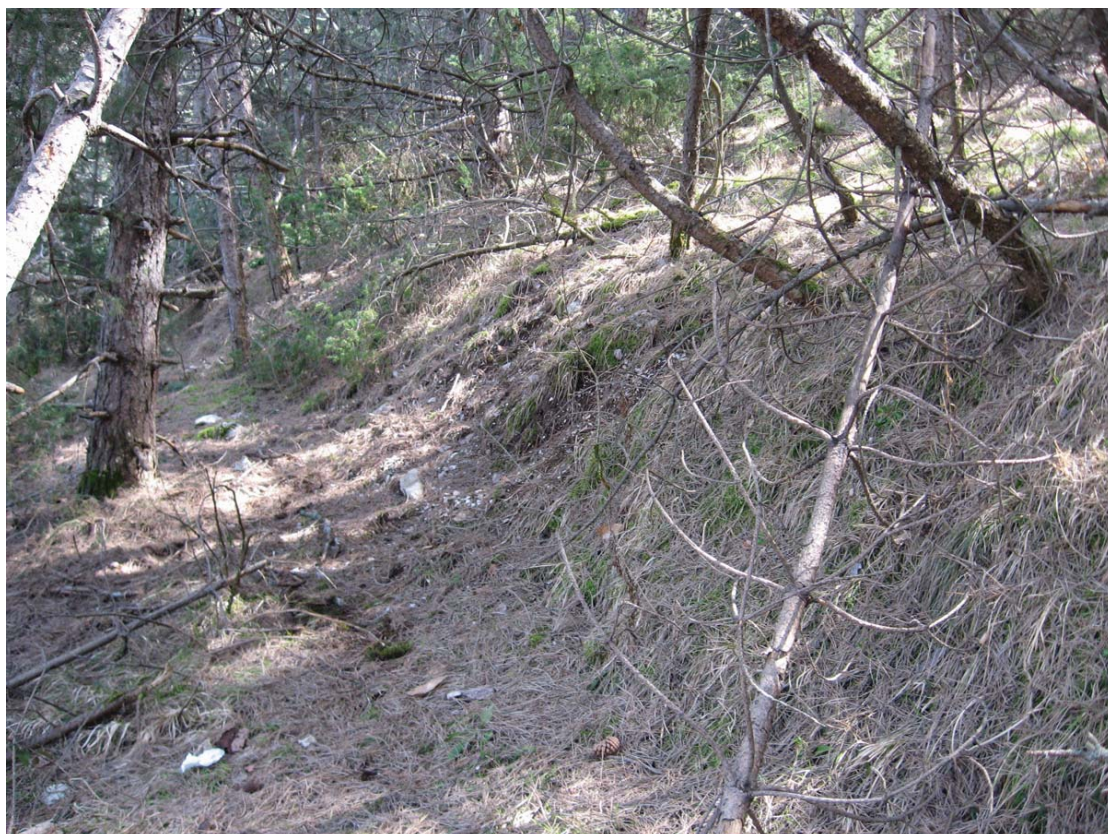
te svuotato dei sedimenti a causa di una cattura fluviale. I depositi di versante sono caratterizzati da una scarpata alta circa 1,5 m che si segue in maniera discontinua nel bosco per alcune centinaia di metri (Figura 23).

**Figura 23** Valle del Macchione, scarpata lungo il fianco sud della valle nei depositi di versante (WPT 155-156).  
**Figure 23** Valle del Macchione, scarp in slope deposits along the southern side of the valley (WPT 155-156).

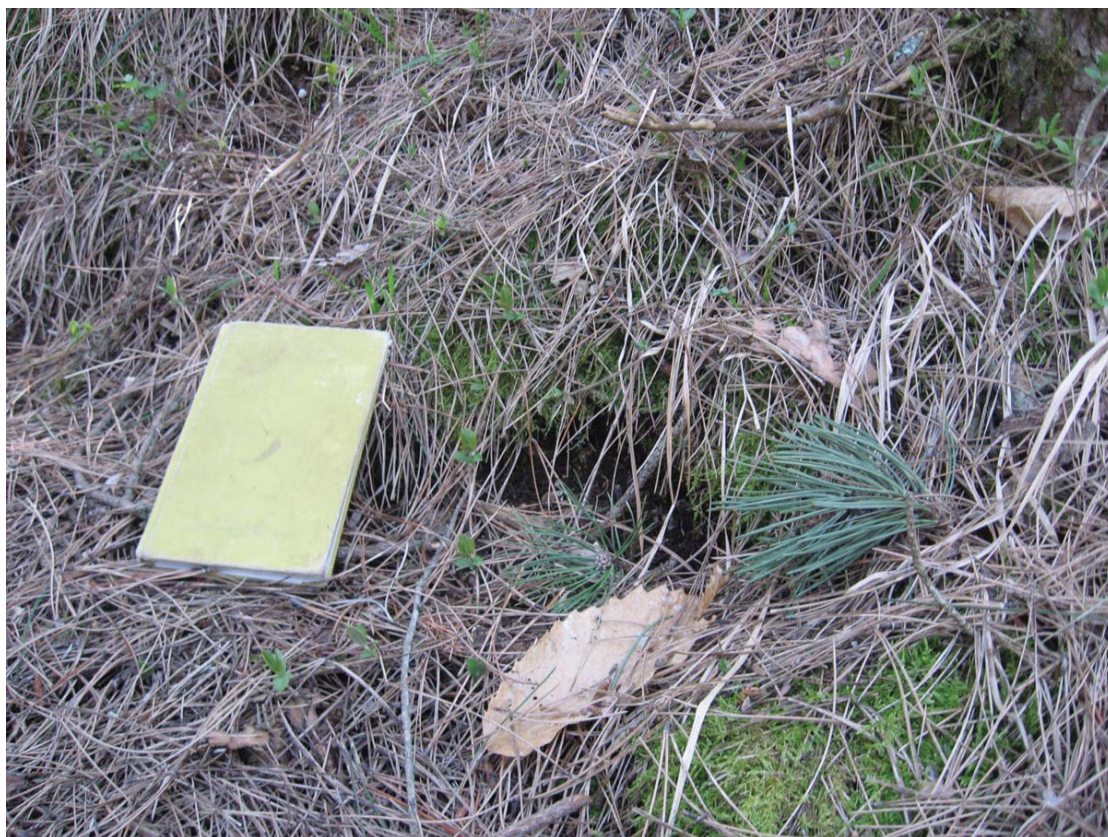
In corrispondenza di questa scarpata sono state osservate delle piccole riattivazioni consistenti in scivolamenti del deposito. Queste riattivazioni si osservano in maniera discontinua, per una

**Figura 24** Valle del Macchione, dettaglio di un piccolo scoscendimento nel deposito di versante (WPT 155-156).  
**Figure 24** Valle del Macchione, detail of a small sliding in the slope deposits (WPT 155-156).

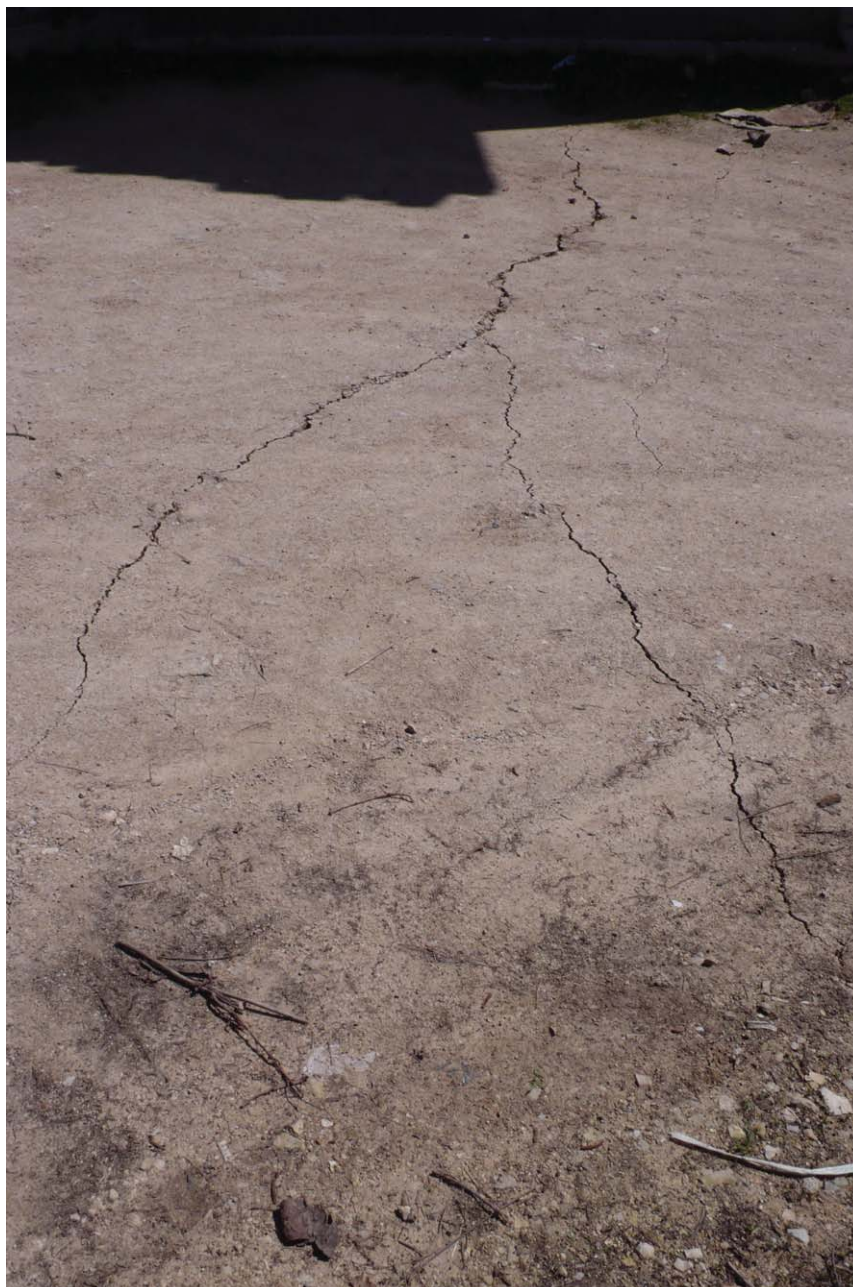
**Figura 28** Prossimità di Case Castelvecchio.  
**Figure 28** Near Case Castelvecchio.

In prossimità di C.se Castelvecchio, sul terreno battuto all'esterno di un'abitazione, sono state notate delle fratture con apertura di circa 1 cm (Figura 28, WPT MM5, 42.3725/13.3739), senza rigetto verticale, a direzione appenninica e lunghezza circa 10 m. Sulla loro prosecuzione in corrispondenza della pavimentazione esterna dell'abitazione è stato notato un abbassamento verso valle di pochi centimetri del pavimento rispetto all'edificio.

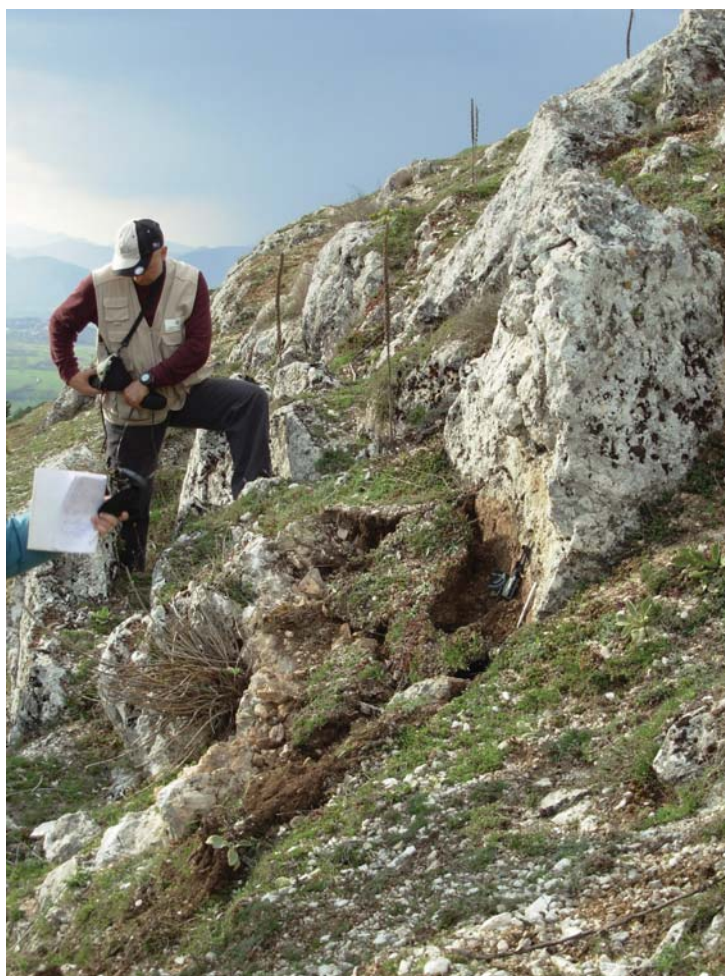
Lungo il piano di faglia si riscontrano dissesti e fessurazioni del detrito di versante in consolidato che poggia sul piano in calcare (Figura 31). A luoghi si osservano lievi scollamenti del suolo dal piano e movimenti centimetrici del suolo marcati da un "nastrino" marrone (*free face*). Tali fenomeni vengono interpretati come risposta differenziale allo scuotimento delle due diverse litologie a contatto.

**Figura 31** Fessurazioni e scollamento del suolo dal piano di faglia in calcare (WPT SP36, 42.3051/13.4105).

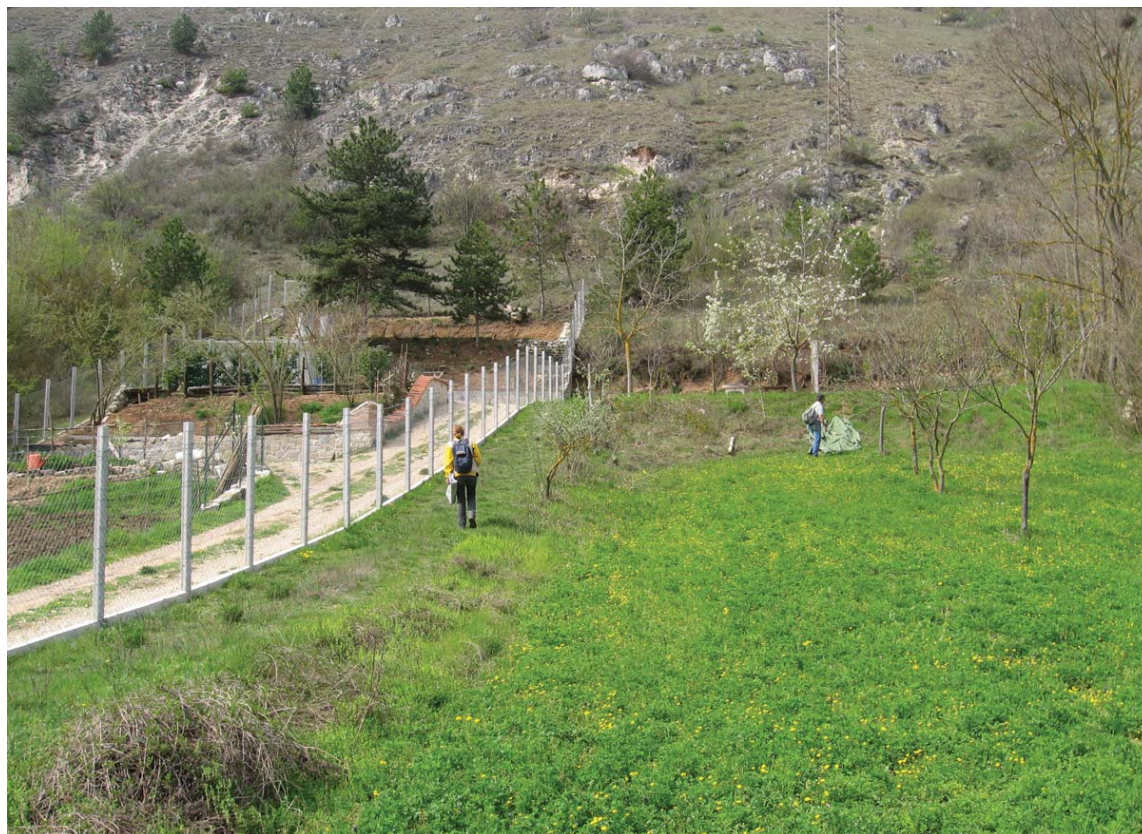
**Figura 35** Faglia di Bazzano, scarpata principale nei depositi di versante ai piedi del Monte di Bazzano (WPT PB171).  
**Figure 35** Bazzano Fault, main fault scarp in the slope deposits at the foot of Monte di Bazzano (WPT PB171).

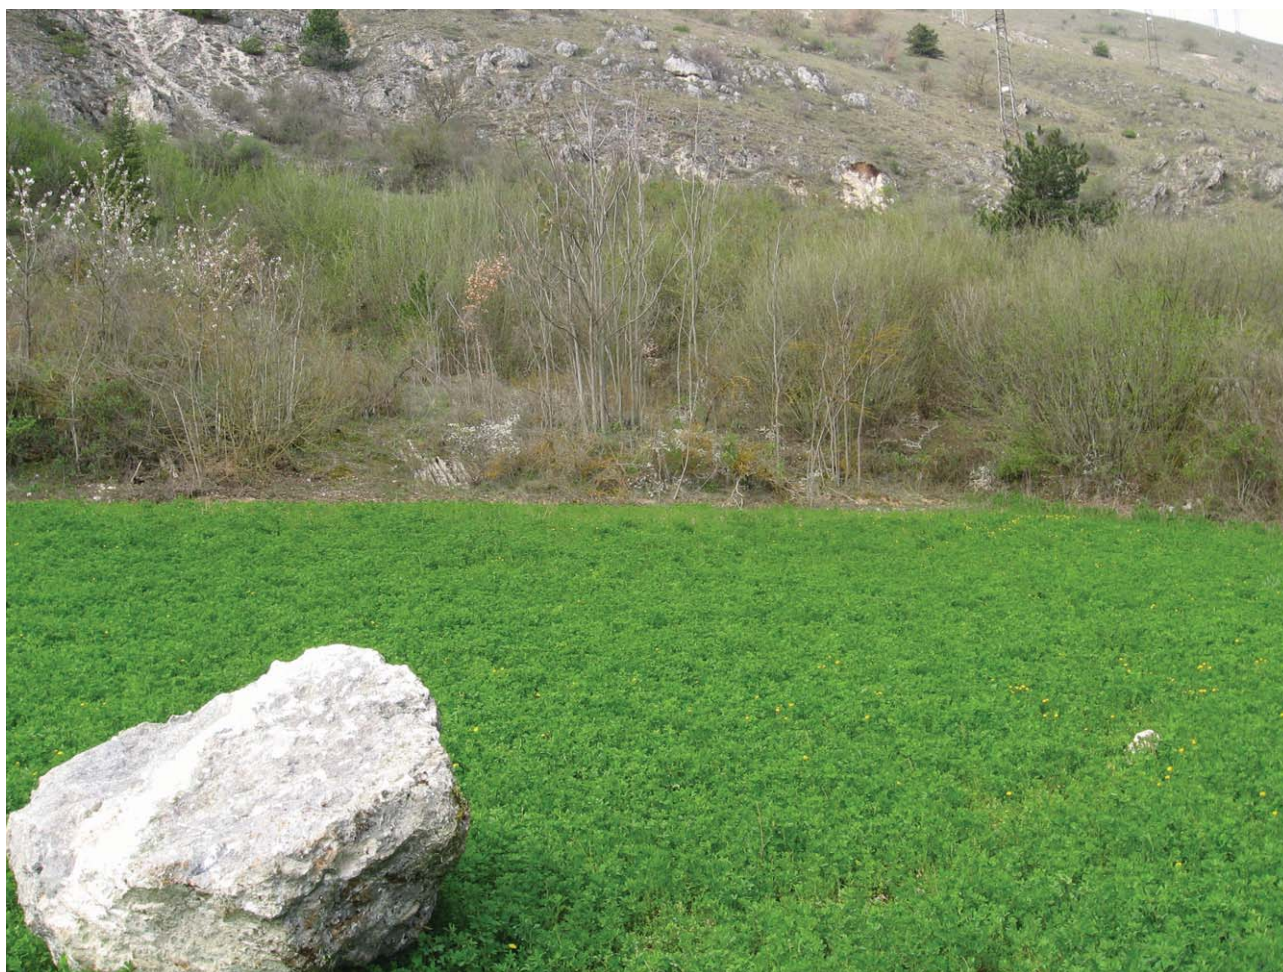
**Figura 36** Faglia di Bazzano, scarpatina ai piedi della scarpata principale (WPT PB171). In primo piano un blocco calcareo distaccatosi dal versante.

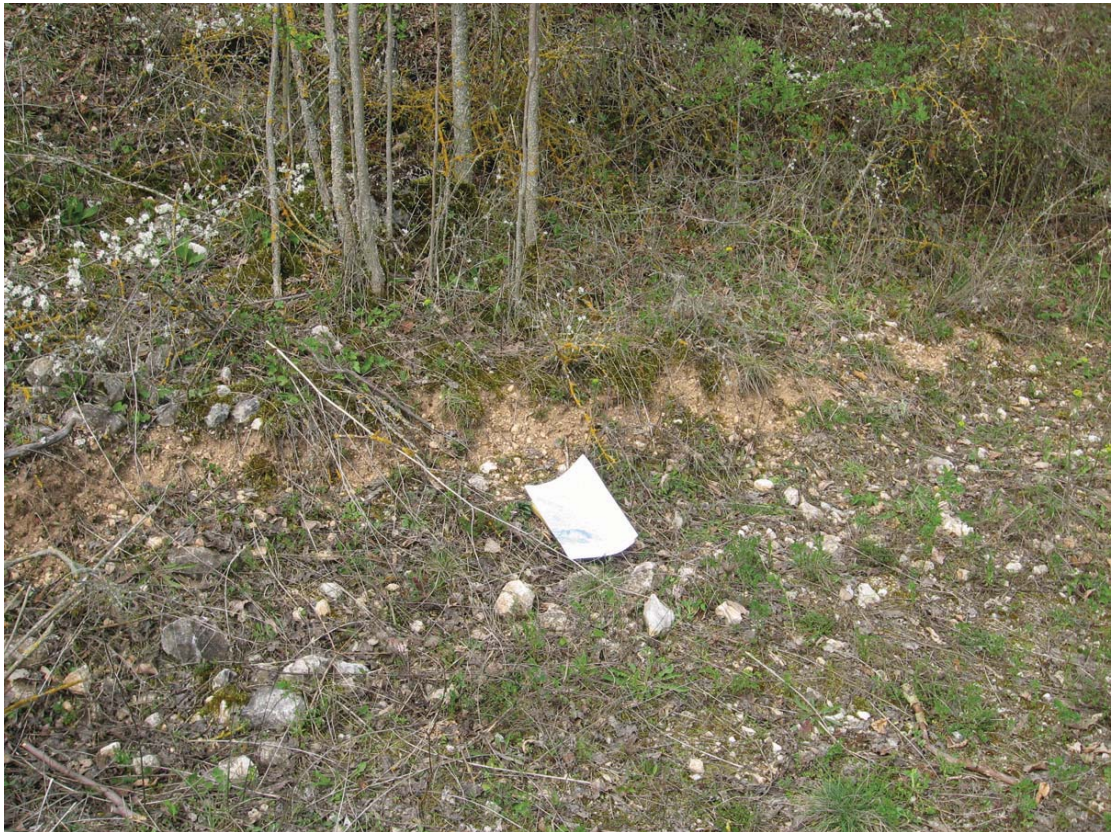
**Figura 37** Faglia di Bazzano, dislocazione del suolo, di circa 20 cm, in corrispondenza della scarpatina di base (WPT PB171).  
**Figure 37** Bazzano Fault, about 20 cm of soil dislocation along a secondary scarp (WPT PB171).

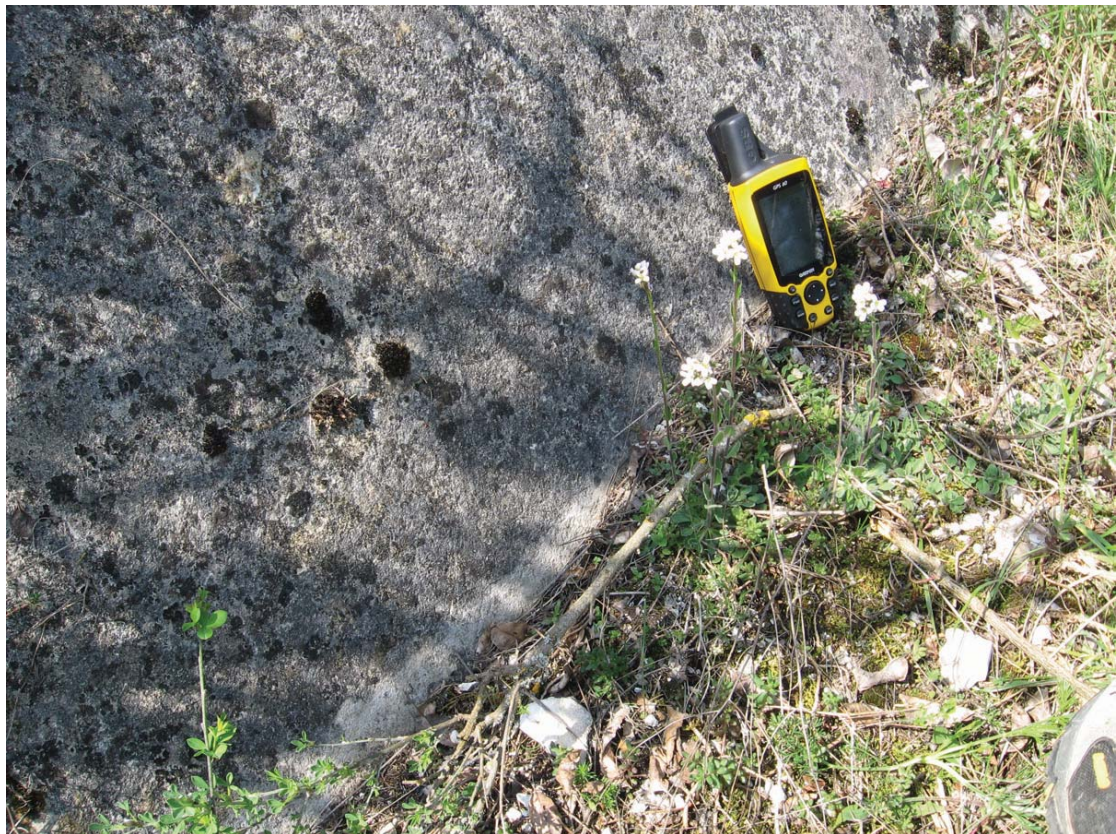
**Figura 38** Faglia di Bazzano, nastrino al piede dello specchio di faglia in roccia (WPT PB175).  
**Figure 38** Bazzano Fault, free face at the foot of the bedrock fault plane (WPT PB175).

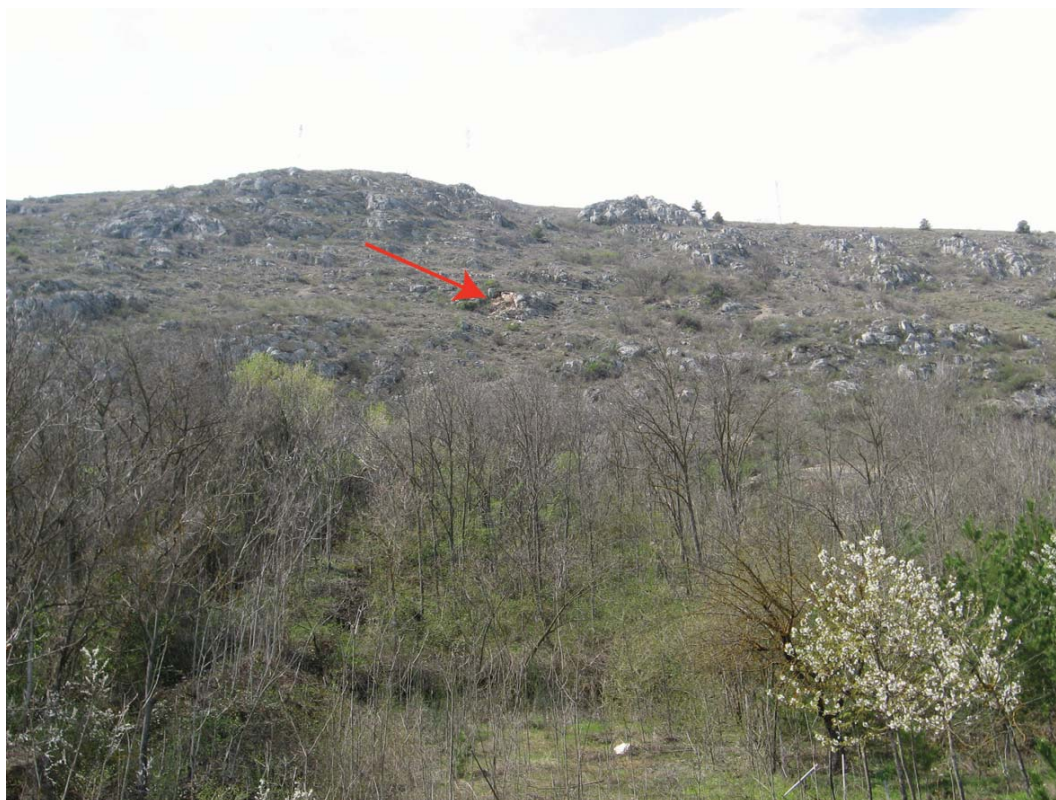
**Figura 39** Faglia di Bazzano, scarpata nel detrito di versante (WPT PB177). La freccia rossa indica una nicchia di distacco da cui sono franati alcuni blocchi calcarei.

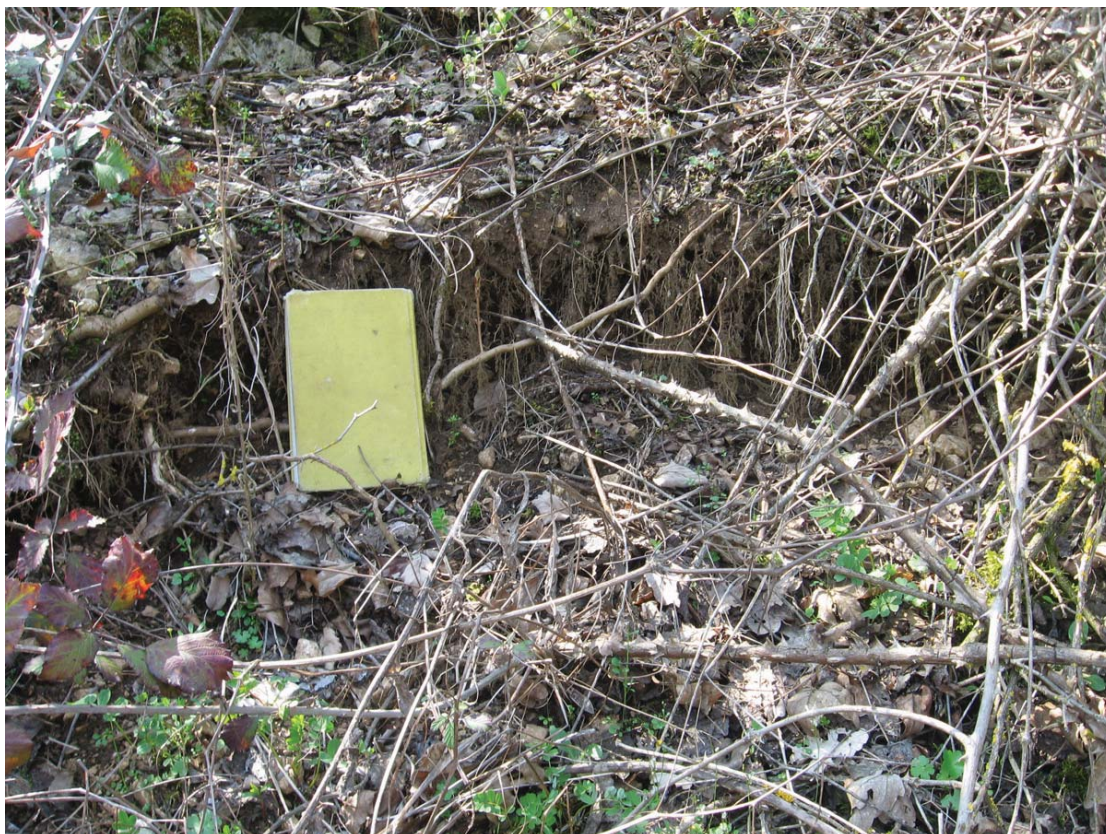
**Figura 40** Faglia di Bazzano, free face di circa 20 cm al top della scarpata (WPT PB177).

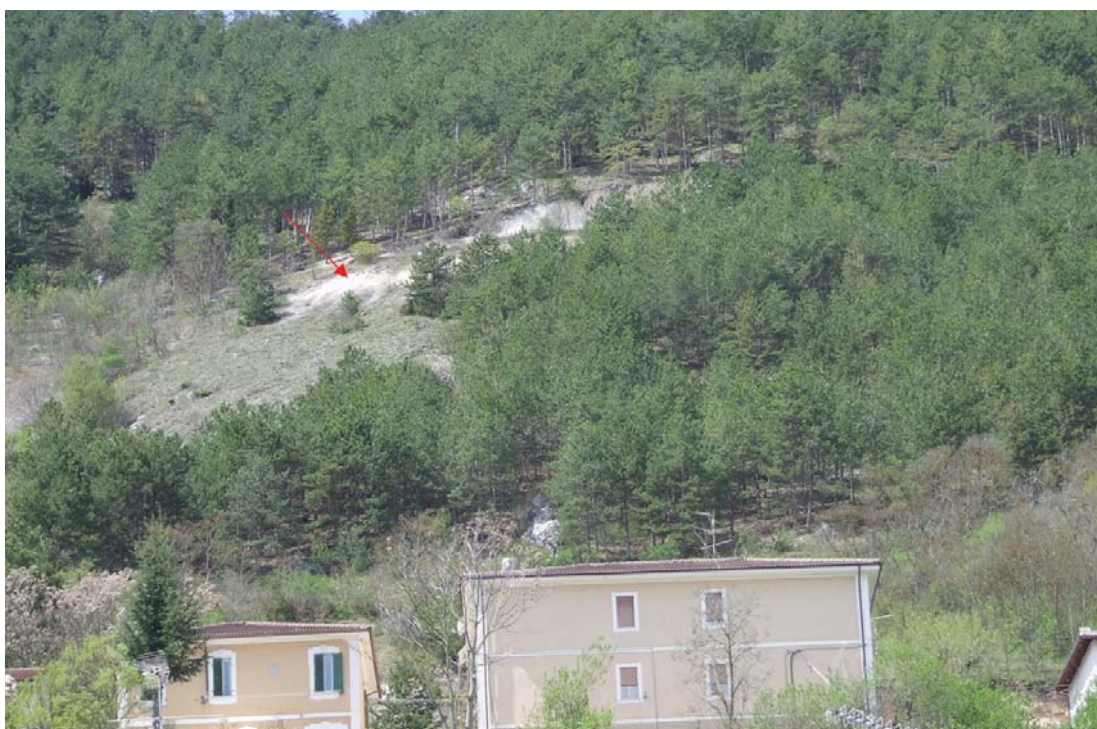
**Figura 41** Scarpata nei depositi di copertura (WPT RN10, 42.3171/13.4705).  
**Figure 41** Scarp in the slope deposits (WPT RN10, 42.3171/13.4705).

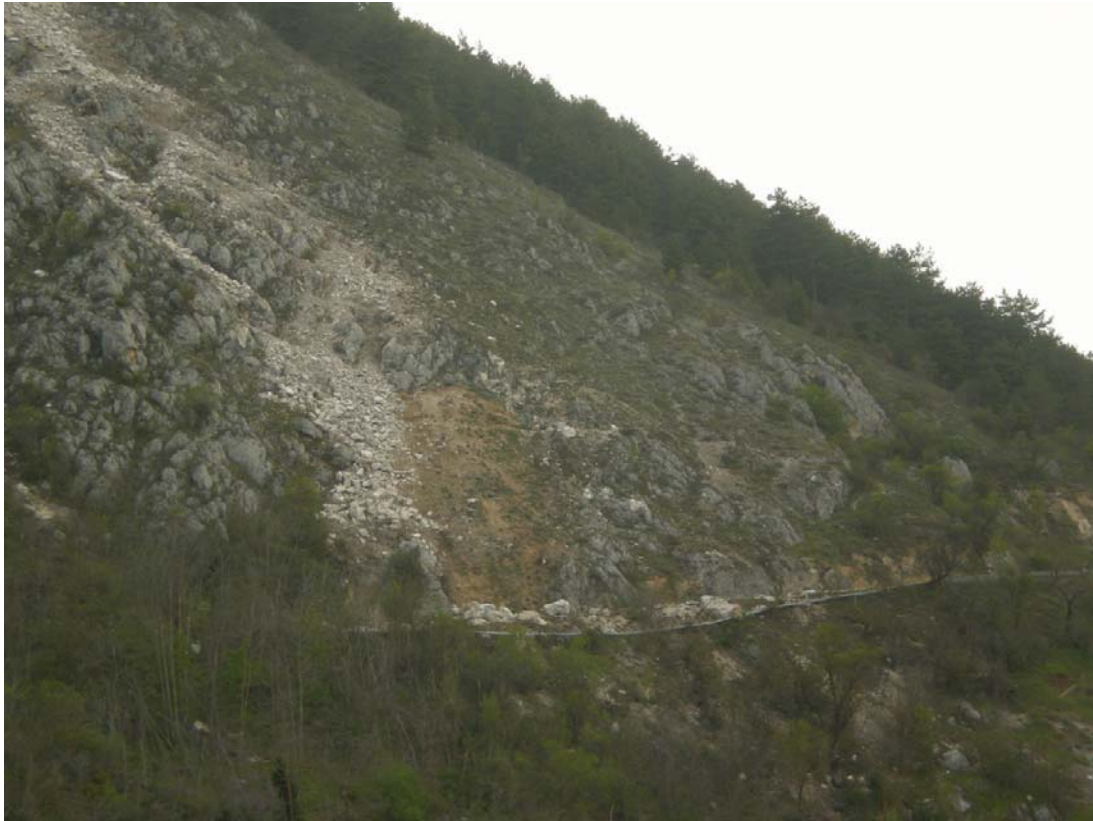
**Figura 42** Pareti di distacco e grossi massi calcarei crollati (WPT RN10 42.3171/13.4705).  
**Figure 42** Surface of detachment and mass fall (WPT RN10 42.3171/13.4705).

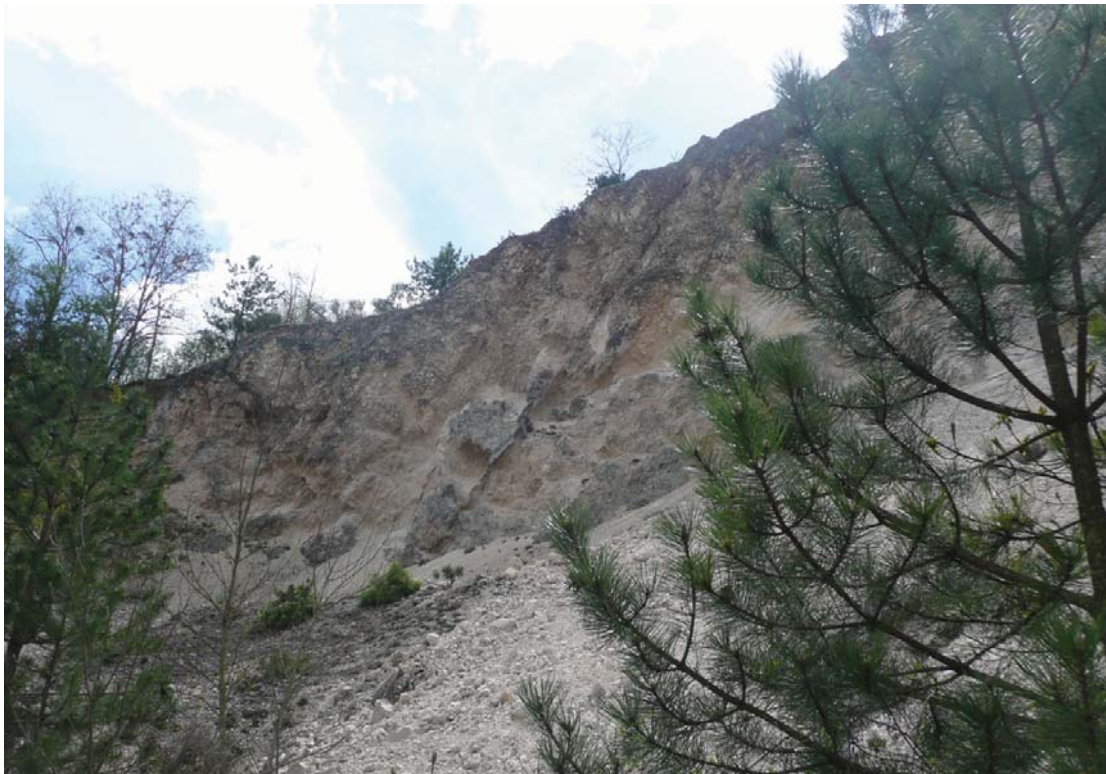
**Figura 43** Faglia nella cava di Fossa (WPT LC63, 42.3003/13.4847).  
**Figure 43** Fault in the quarry near Fossa (WPT LC63, 42.3003/13.4847).

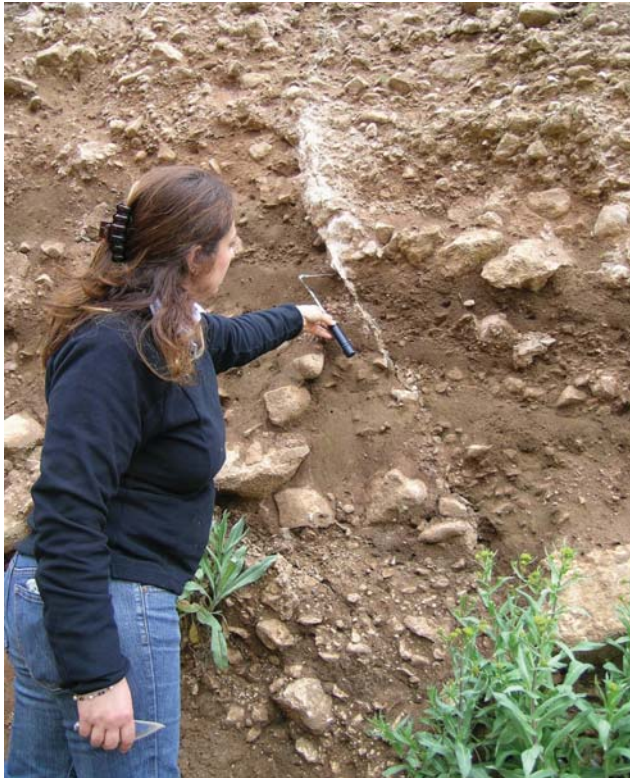
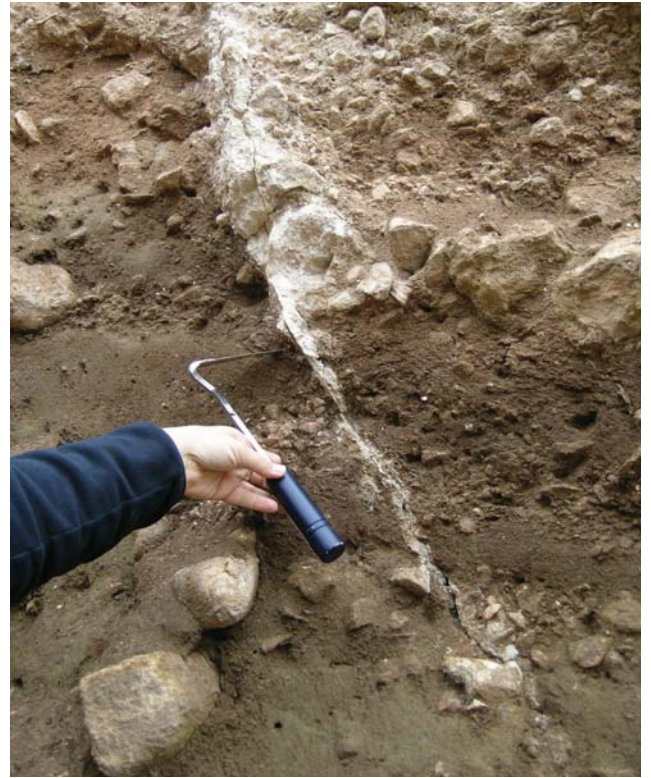
**Figura 44** Dettaglio delle fratture con riempimento di carbonato di calcio (WPT CB61, 42.3047/13.4820).  
**Figure 44** Fissures with filling of calcium carbonate (WPT CB61, 42.3047/13.4820).

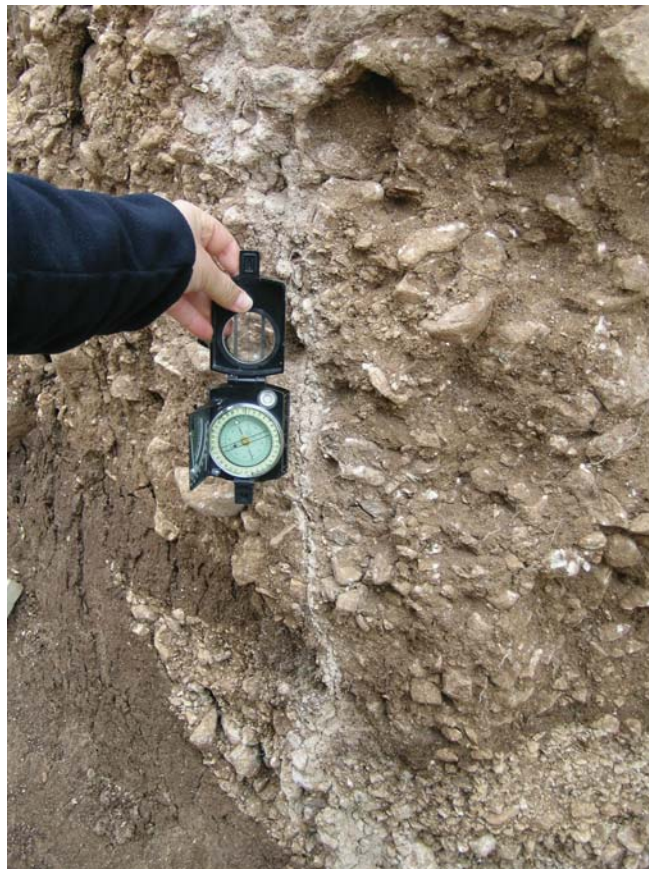
**Figura 45** Dettaglio della frattura con indizi di riapertura.  
**Figure 45** Detail of the fissure with evidence of reactivation.
