Rilievi geologici nell'area  
epicentrale della sequenza  
sismica dell'Aquilano  
del 6 aprile 2009

## Field geological survey in the epicentral area of the Abruzzi (central Italy) seismic sequence of April 6<sup>th</sup>, 2009

### EMERGEO Working Group:

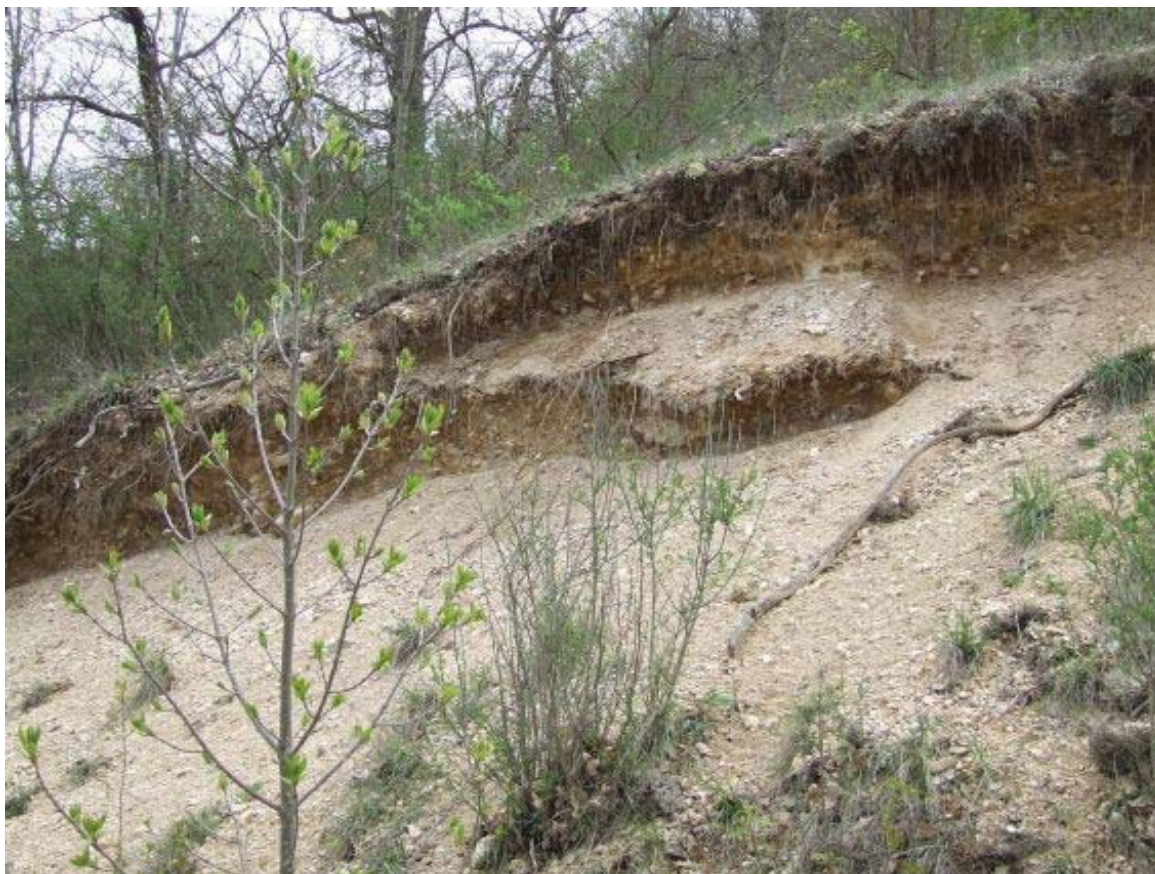
**Figura 46** Dettaglio della scarpata raddoppiata, direzione N40W, NE immergente, con rigetto max di ~60 cm (WPT RN13, 42.2899/13.4914).

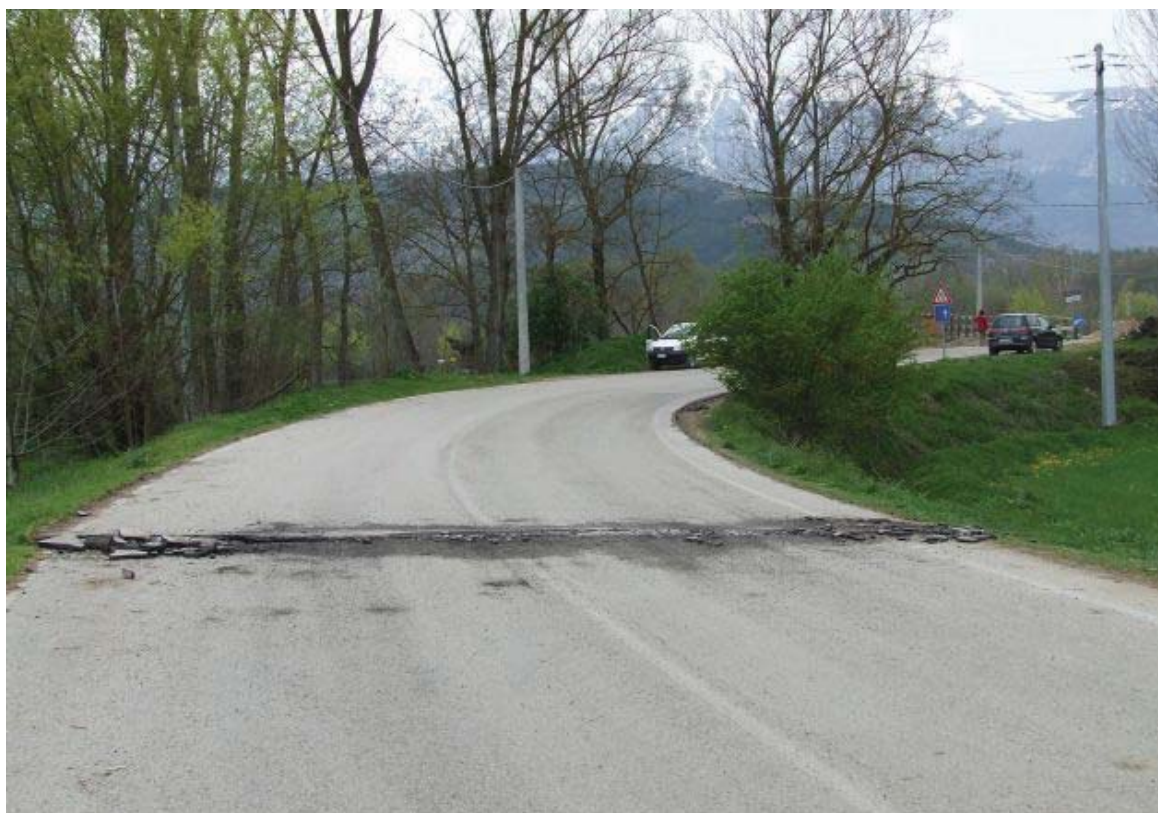
**Figura 51** Fratture nel manto stradale sulla strada provinciale Monticchio-Onna, WPT RN6, 42.3244/13.4784.  
**Figure 51** Breaks on the paved road Monticchio-Onna WPT RN6, 42.3244/13.4784.

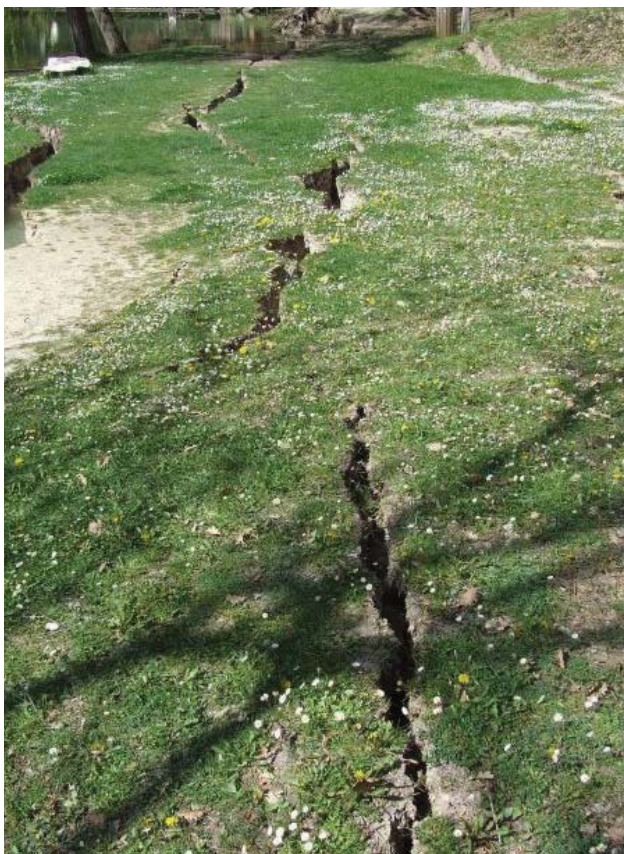
Figure 56 e 57 Fratture beanti sul bordo settentrionale del lago Sinizzo, WPT MT5 42.2913/13.5760.  
 Figures 56 and 57 Open failures on the northern bank of the Sinizzo lake, WPT MT5 42.2913/13.5760

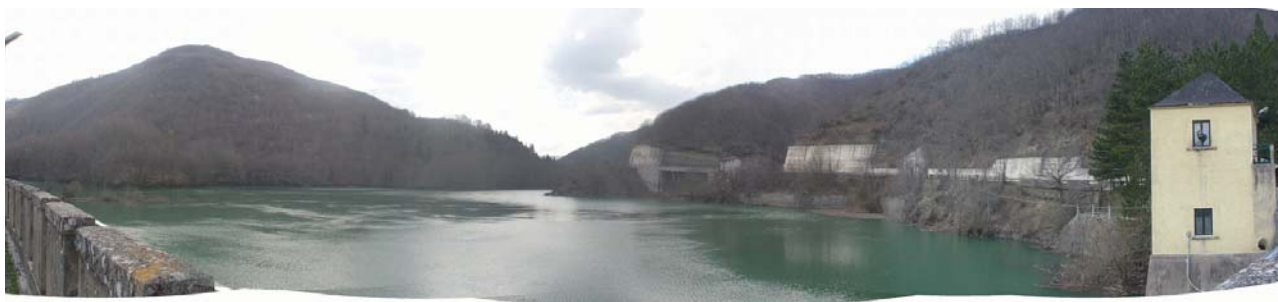
I versanti che circondano il lago appaiono stabili e ben vegetati (Figura 59), al momento non vi sono principi di distacco franoso di grandi dimensioni. A valle del corpo diga nessuna evidenza di frane o blocchi rocciosi rimobilizzati.

**Figura 59** Panoramica del Lago Provvidenza e dei suoi versanti.  
**Figure 59** View of the Provvidenza lake.

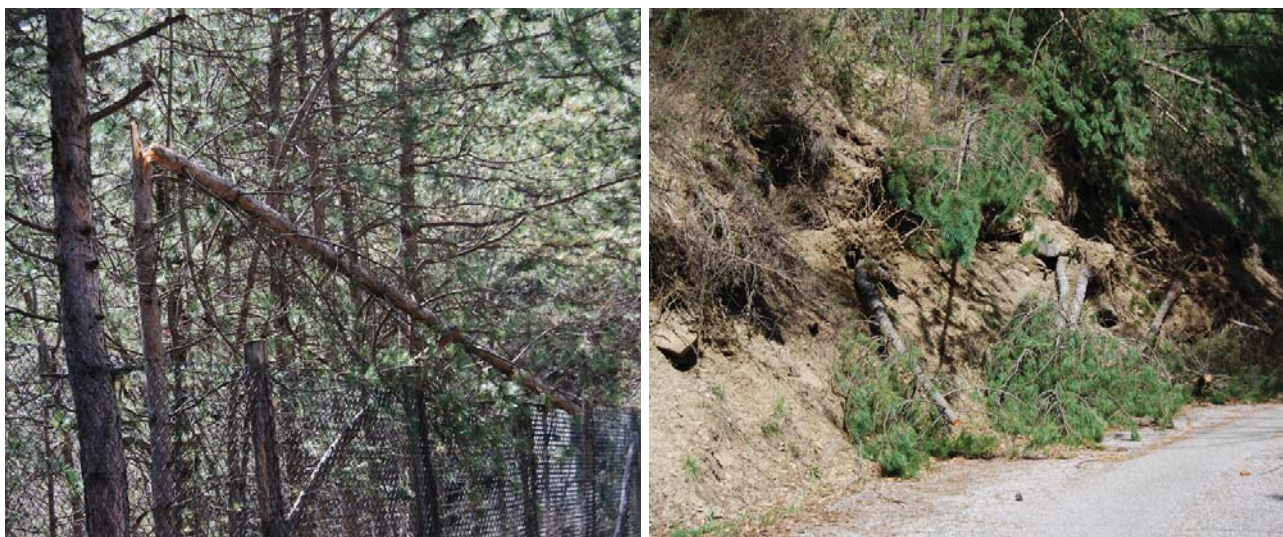
**Figura 67** Strada che collega il lago di Campotosto al paese di Capitignano: alberi spezzati e sradicati.  
**Figure 67** Broken and uprooted trees on the road between Campotosto lake and Capitignano.

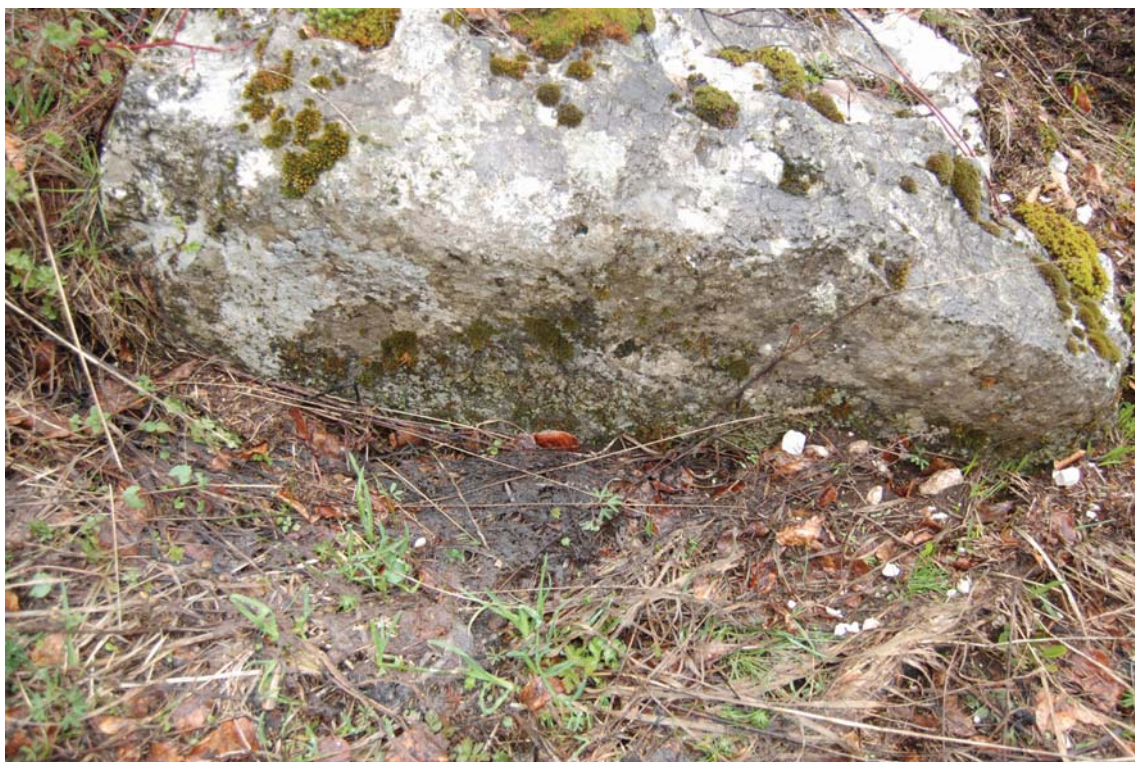
**Figura 68** Fenomeni di scollamento della copertura vegetale (muschio) dai massi presso la vallecchia in località Cavigliara (Rocca di Cambio) (WP SP76, 42.2312/ 13.4636).

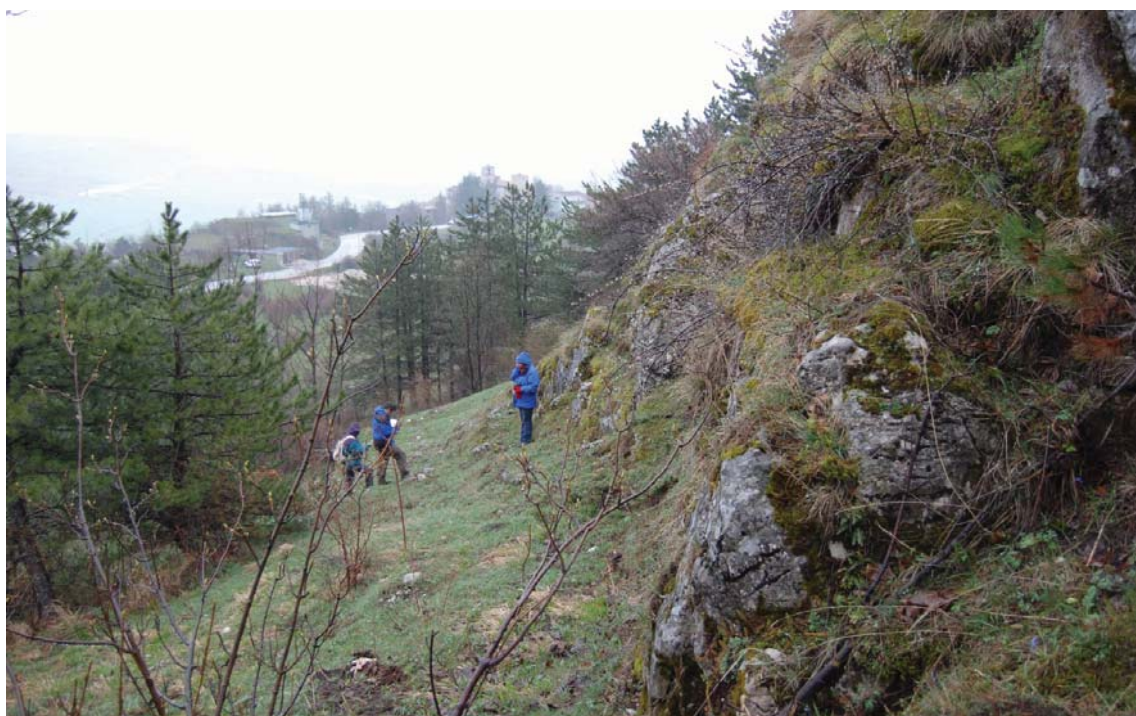
**Figura 69** Struttura tettonica subverticale nel versante NE di Monte Cagno (WP SP78, 42.2363/13.4835).
