Rilievo macrosismico del
terremoto del 15 dicembre 2009
nella Valle del Tevere e
considerazioni sull'applicazione
della scala EMS98

Macroseismic survey of the December 15, 2009 Tiber Valley earthquake. Some remarks on the use of EM98 scale

Luca Arcoraci¹, Michele Berardi¹, Corrado Castellano¹,
Ilaria Leschiutta², Alessandra Maramai³, Antonio Rossi¹,
Andrea Tertulliani², Maurizio Vecchi²

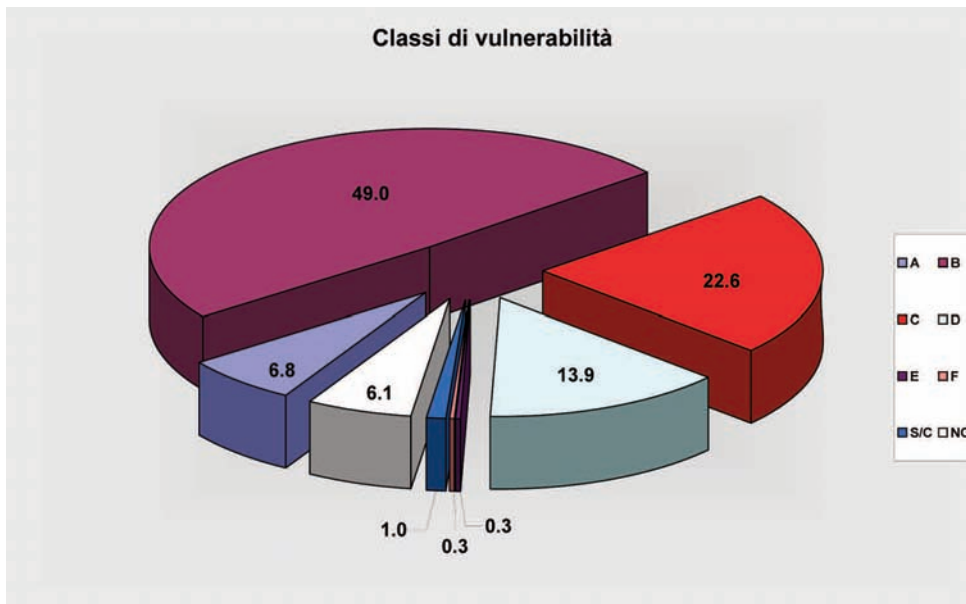
Figura 4 Distribuzione delle classi di vulnerabilità per l'insieme degli edifici delle località rilevate.
Figure 4 Distribution of the whole buildings amount into vulnerability classes.

Una prima generale stima del patrimonio edilizio di queste frazioni (fig. 4) mostra la distribuzione del totale degli edifici rilevati all'interno delle classi di vulnerabilità. E' presente una larga maggioranza di edifici di classe B (49%), in mattoni e/o pietra locale generalmente in buone condizioni di manutenzione. Il resto è distribuito nelle classi C, edifici in pietra massiccia, o in muratura con cordoli o con solai in cemento armato, senza progettazione antisismica (~23%), D, edifici in muratura rinforzata o in cemento armato prevalentemente a basso o medio livello di progettazione antisismica (~14%) e in minor misura di classe A, edifici in pietrame misto o ciottoli, mattoni crudi o pietra semplice spesso in cattive condizioni di mantenimento (~7%). Gli edifici speciali o monumentali, quali chiese e campanili (S/C in figura 4) non vengono di solito usati nelle stime di vulnerabilità del patrimonio edilizio e quindi non partecipano all'assegnazione dell'intensità. Il 6% degli edifici non sono stati censiti per quest'indagine. Irrilevanti infine le classi di edifici E ed F.

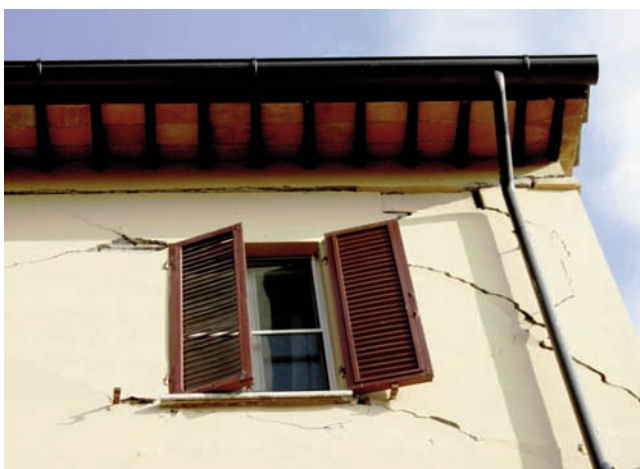
Foto 5 Spina (Marsciano, PG), crepe larghe e profonde (d3).
Photo 5 Spina (Marsciano, PG), large and extensive cracks (d3).

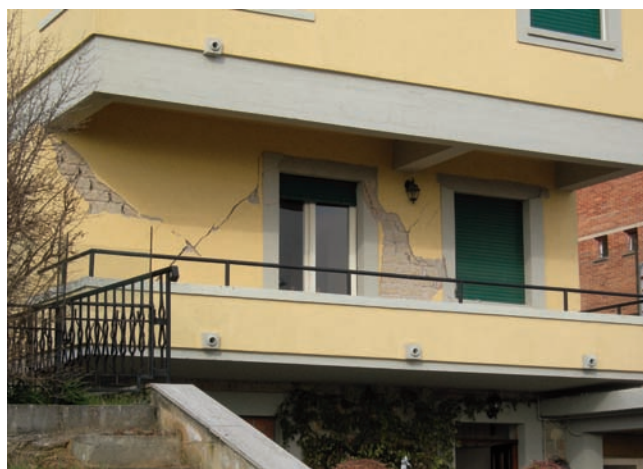
Foto 6 Spina (Marsciano, PG), lesioni a croce in muri di tamponatura (d3).
Photo 6 Spina (Marsciano, PG), cracks in infill walls (d3).

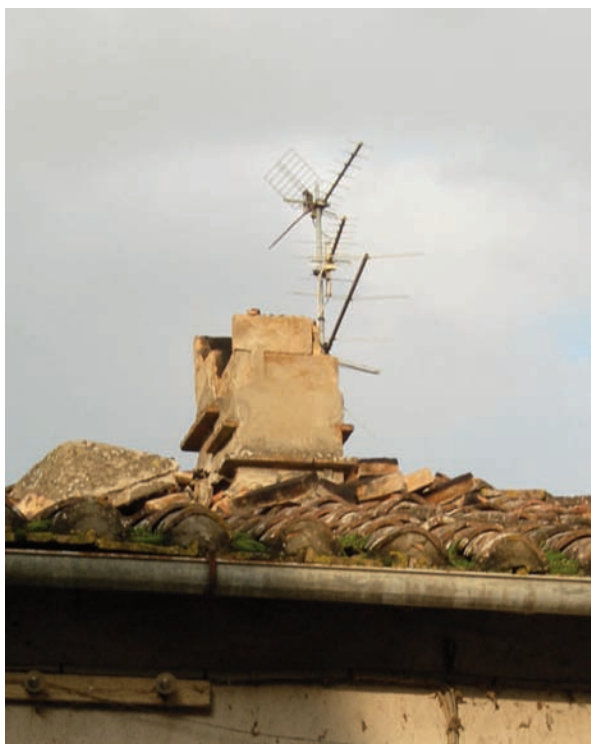
Foto 7 San Biagio della Valle (Marsciano, PG), rottura del camino (d2).

Photo 7 San Biagio della Valle (Marsciano, PG), partial collapse of the chimney (d2).

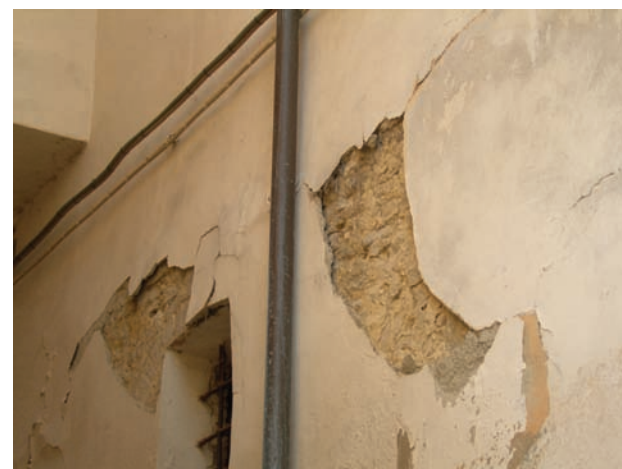
Foto 9 San Biagio della Valle (Marsciano, PG), caduta di larghi pezzi di intonaco (d2).

Photo 9 San Biagio della Valle (Marsciano, PG), fall of large pieces of plaster (d2).

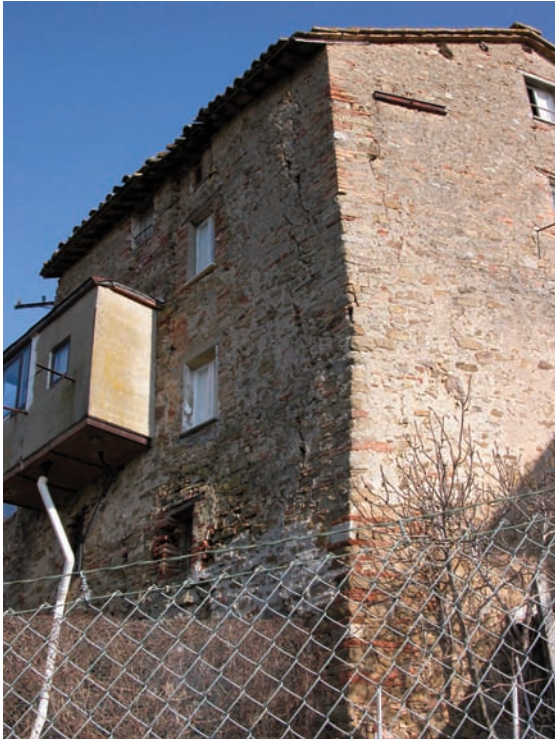
Foto 10 Sant'Apollinare (Marsciano, PG), cedimento dello spigolo in edificio in muratura mista (*d3*).
Photo 10 Sant'Apollinare (Marsciano, PG), failure of the corner in a masonry building (*d3*).

Il 70% degli edifici di tipo B ha subito crepe sui paramenti murari, scivolamento di tegole e lesioni ai camini (d1-d2). In due edifici su tre totali di classe A sono state osservate crepe larghe e profonde (d3) (foto 10 e 11), mentre altri due edifici (su sei) di classe C hanno riportato lesioni capillari (d1) (fig. 11).

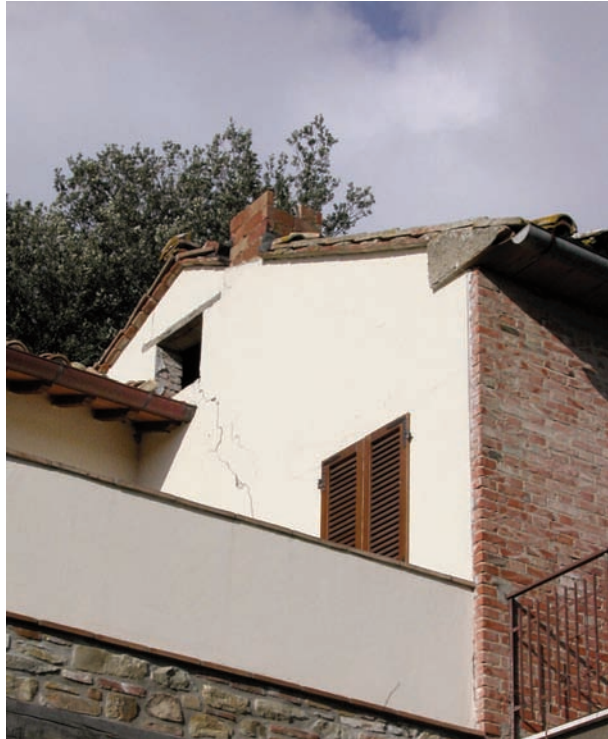
Foto 11 Sant'Apollinare (Marsciano, PG), lesione passante sul muro perimetrale (*d3*).
Photo 11 Sant'Apollinare (Marsciano, PG), large crack on external wall (*d3*).

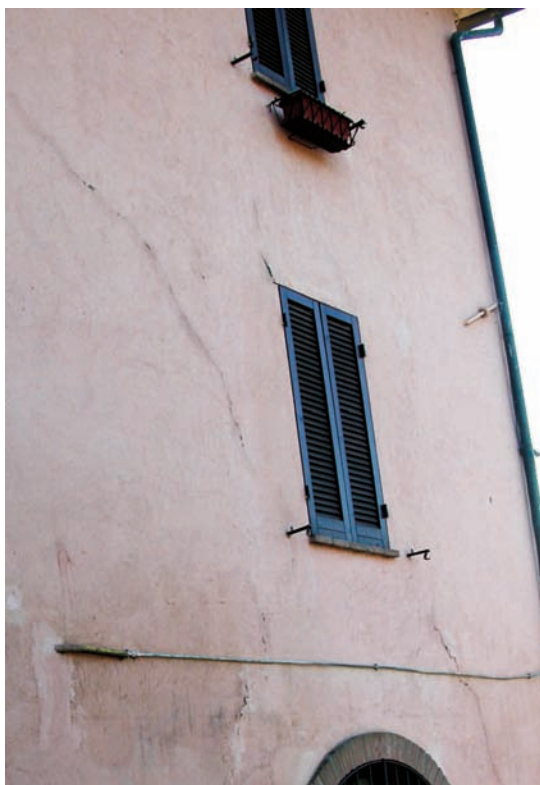
Foto 12 Pieve Caina (Marsciano, PG), lesioni leggere (*dt*).
Photo 12 Pieve Caina (Marsciano, PG), slight cracks (*dt*).

di classe B ha subito crepe leggere sui paramenti murari (*d1*), la maggior parte di edifici di classe A presenta lesioni leggere (*d1*) (foto 12) e in due edifici di classe B (su 35) si osserva scivolamento di tegole e la parziale caduta del camino (*d2*), come riassunto dalla figura 13.
