Il camminamento epimurale tra il torrione nord e la Porta XVIII

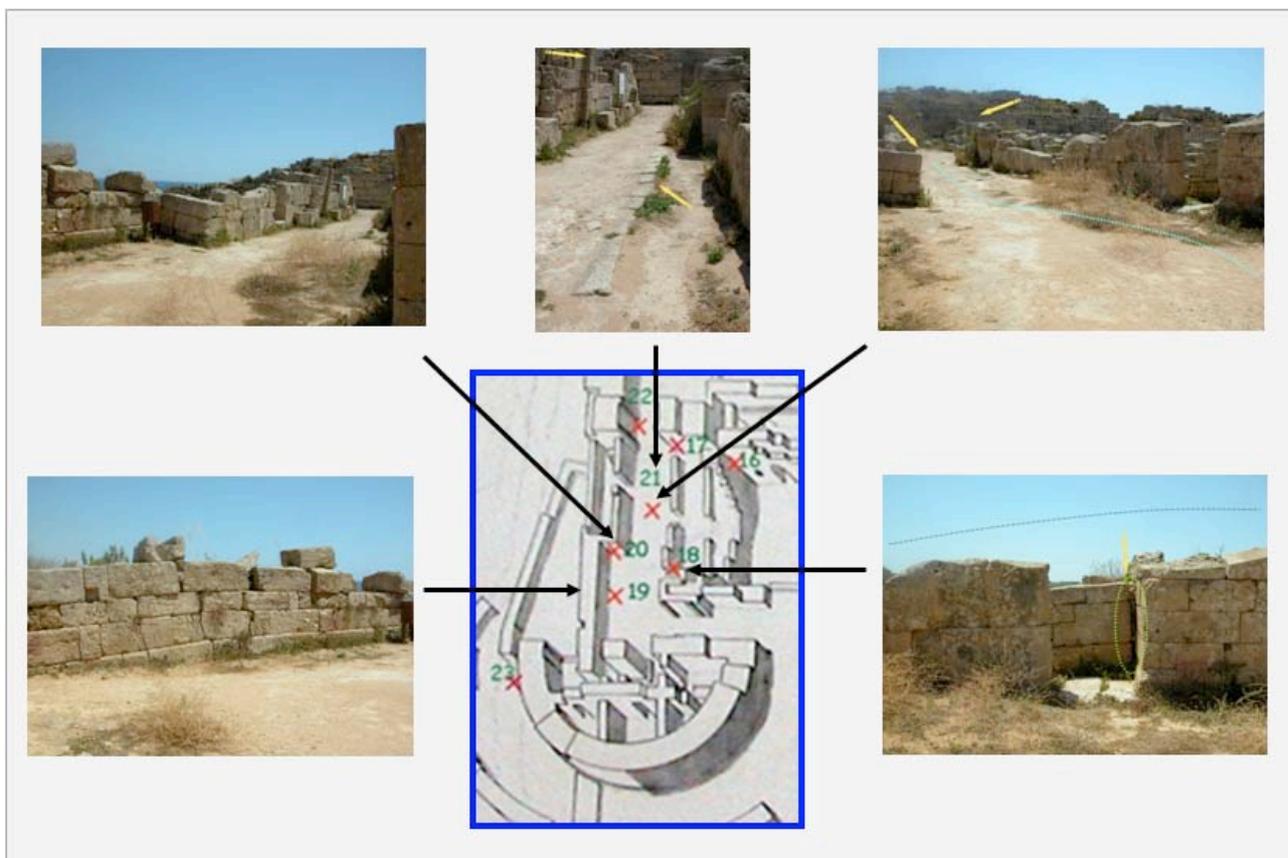
Lungo l'asse stradale lastricato che mette in comunicazione il torrione settentrionale con la Porta XVIII, si nota un evidente innalzamento del livello del terreno (punto di misura: 21), riscontrabile sia lungo le pareti esterne delle porzioni giacenti dei ballatoi, che nella residua porzione d'alzato della Porta XVIII (punti di misura: 22, 17, 16).

Anche in questo caso, si nota il forte inarcamento del paramento murario ovest (punto di misura: 19), producendo una importante frattura centrale che si riscontra specularmente nel paramento murario est e nell'intersezione del muro con la scala che conduce al piano di calpestio della grande galleria (punto di misura: 8) (Figura 16).

Figura 16. Punti di misura 18, 19, 20, 21: panoramica dell'asse stradale del camminamento epimurale tra il torrione nord e la Porta XVIII. Si notano evidenti spinte verso l'interno (freccie gialle), un innalzamento del piano di calpestio (linea celeste) e della crepidine della pavimentazione stradale (freccia gialla).
