Rilievi geologici nell'area  
epicentrale della sequenza  
sismica dell'Aquilano  
del 6 aprile 2009

## Field geological survey in the epicentral area of the Abruzzi (central Italy) seismic sequence of April 6<sup>th</sup>, 2009

### EMERGEO Working Group:

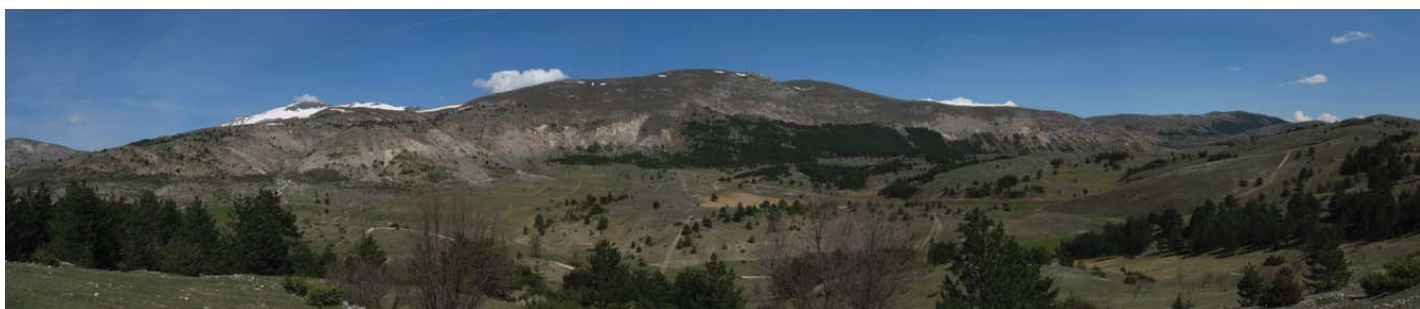
La Faglia di Monte Stabiata ha un andamento WNW-ESE, immerge a S ed è associata ad un bacino sospeso (alla quota di circa 1200 m s.l.m.), ora catturato e parzialmente svuotato del riempimento sedimentario più recente (Figura 17, foto ripresa dal WPT PB152, 42.4119/13.3930). Il riempimento, segnato come Quaternario nelle carte geologiche, si conserva solo in piccole zone, specialmente nella parte più orientale del bacino.

Figura 17 Vista panoramica da sud della Faglia di Monte Stabiate; la foto è stata ripresa dal WPT PB 152.  
Figure 17 View of the Monte Stabiate Fault from the WPT PB 152.

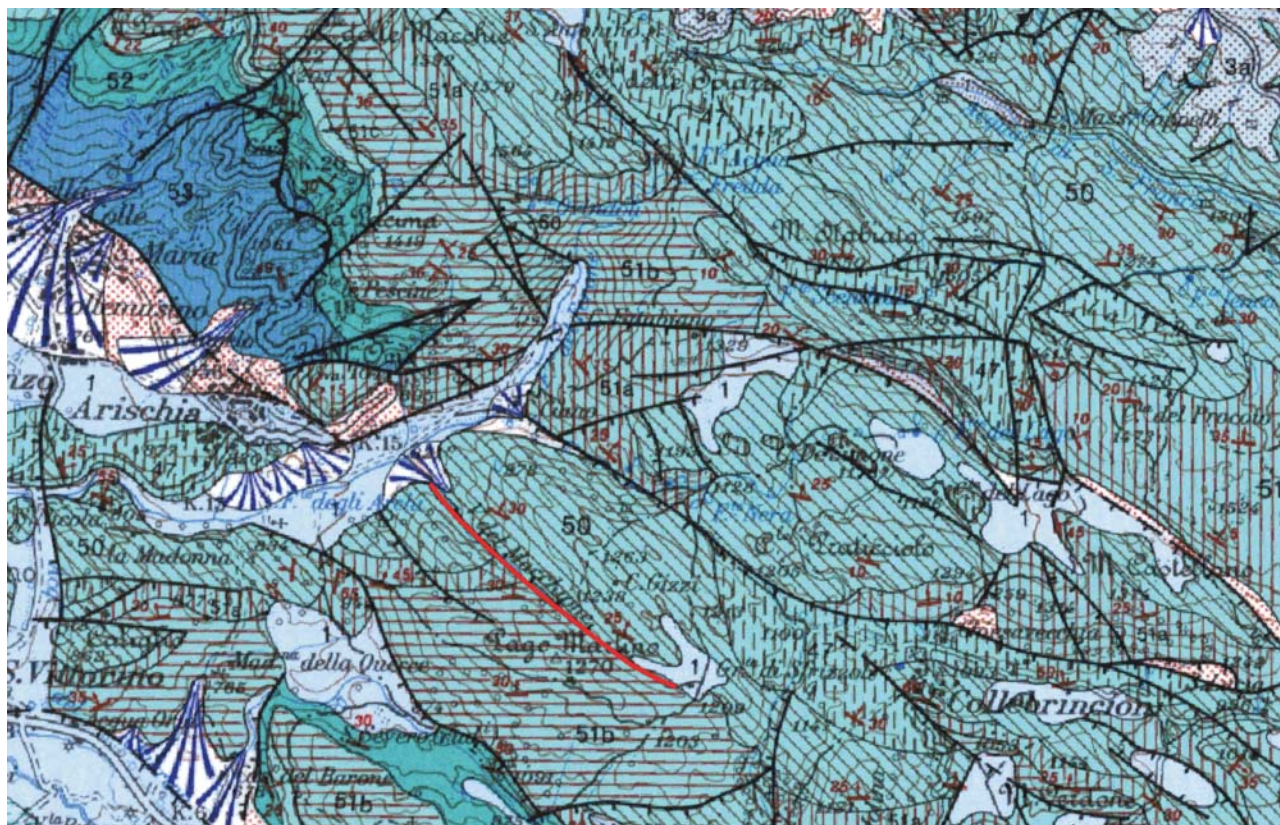
te svuotato dei sedimenti a causa di una cattura fluviale. I depositi di versante sono caratterizzati da una scarpata alta circa 1,5 m che si segue in maniera discontinua nel bosco per alcune centinaia di metri (Figura 23).

In corrispondenza di questa scarpata sono state osservate delle piccole riattivazioni consistenti in scivolamenti del deposito. Queste riattivazioni si osservano in maniera discontinua, per una

**Figura 23** Valle del Macchione, scarpata lungo il fianco sud della valle nei depositi di versante (WPT 155-156).  
**Figure 23** Valle del Macchione, scarp in slope deposits along the southern side of the valley (WPT 155-156).

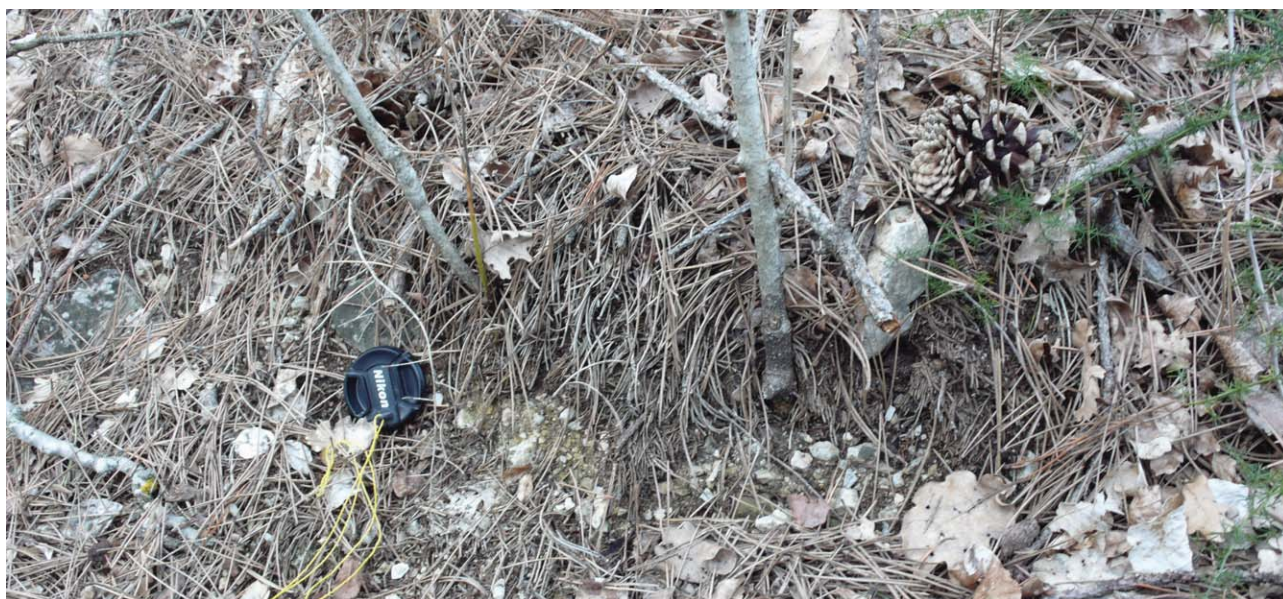
Ad est dell'abitato di Canzatessa, lungo il contatto tra substrato carbonatico e detrito di versante, è stata notata la presenza di deformazione del detrito di versante con evidenze di movimento recente (Figura 25, WPT MM1, 42.3821/13.3528). La defor-

Figura 25 Est dell'abitato di Canzatessa (WPT MM1).  
Figure 25 East of the village of Canzatessa (WPT MM1).

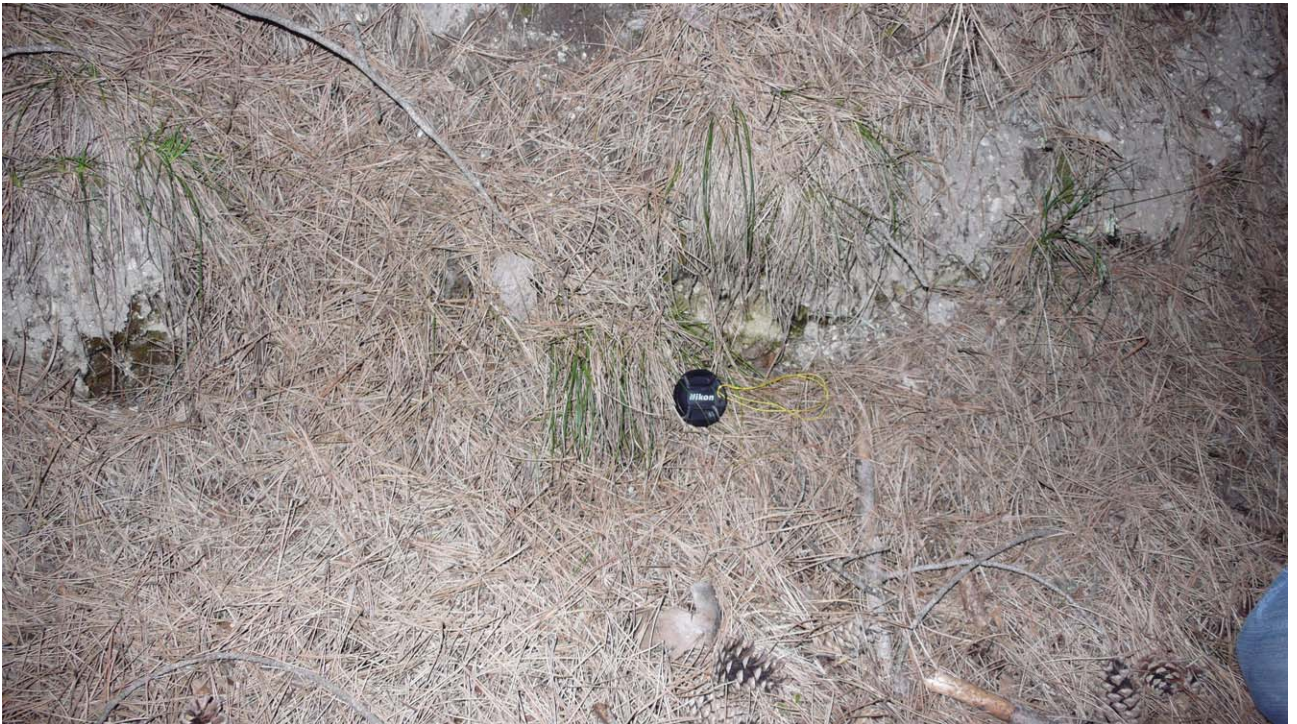
**Figura 27** A valle dell'abitato di Sfrizzoli.  
**Figure 27** Downstream of the village of Sfrizzoli.

le recente (Figura 27, WPT MM4, 42.3775/13.3528), di entità pari a circa 10 cm, con andamento parallelo al versante e concentrate lungo una fascia ampia circa 10 m (in direzione perpendicolare al versante); tale deformazione è stata seguita con soluzione di continuità per alcune decine di metri.

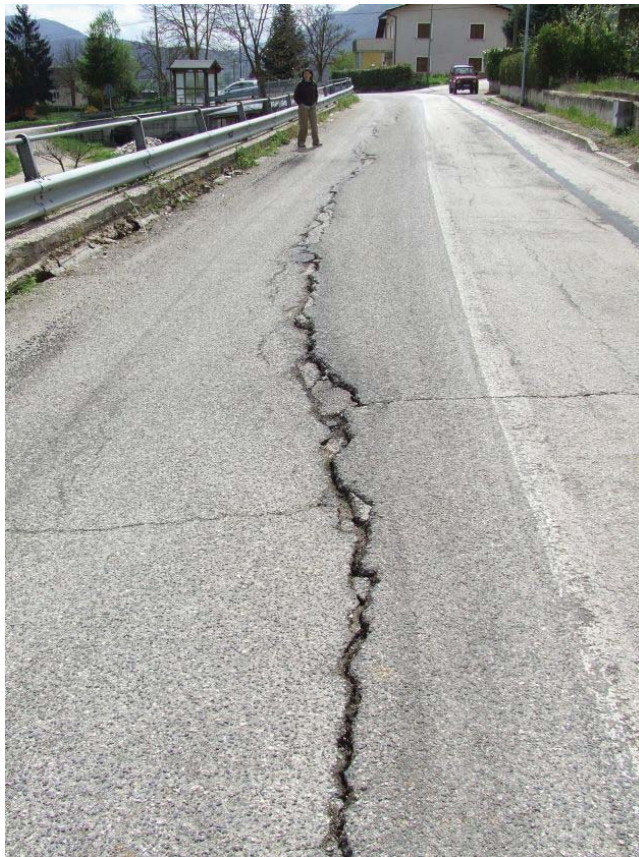
Nel settore settentrionale della struttura si osserva una frattura nell'asfalto, seguibile con continuità per circa 80m, parallela alla strada e al versante, con larghezza e rigetto di

Figura 47 Frattura lungo la strada Casentino-Tussillo (WPT RN15, 13.5312/42.2692).  
Figure 47 Break in the paved road Casentino-Tussillo (WPT RN15, 13.5312/42.2692).

qualche cm (Figura 47). Tale frattura è localizzata in corrispondenza della traccia di faglia cartografata.

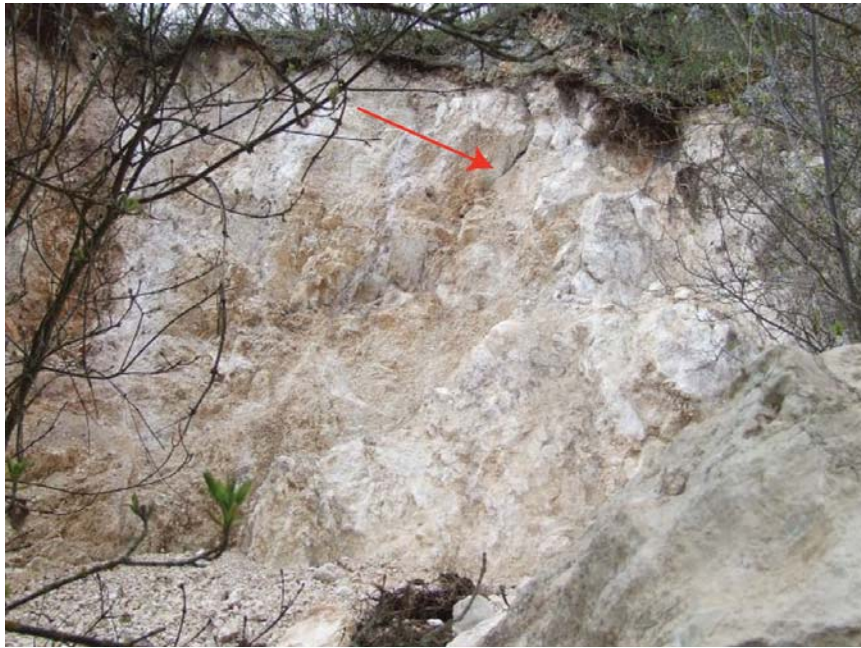
**Figura 48** Taglio in roccia con evidenze di fagliazione (WPT RN16, 42.2707/13.5283).  
**Figure 48** Rock outcrop with evidence of faulting (WPT RN16, 42.2707/13.5283).

Sul versante di Tussillo si nota la presenza di una scarpata lunga circa 400 m nei terreni di copertura, espressione della faglia mappata. Sull'allineamento ed in corrispondenza di un taglio in roccia si notano indizi di fagliazione (Figura 48).

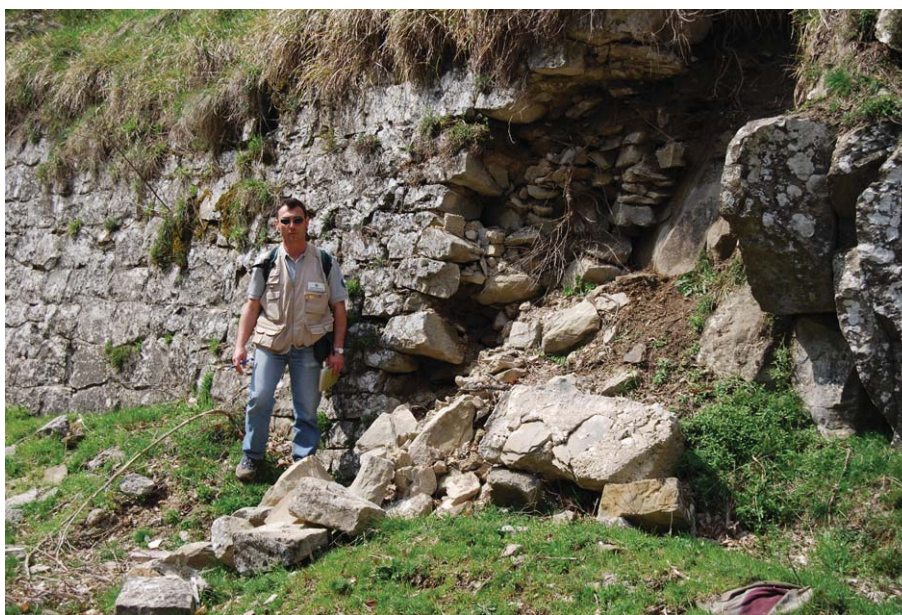
In questo sito la faglia dei Monti della Laga intercetta la SS80  
 in prossimità di una galleria. Il manto stradale all'interno  
 della galleria appare intatto mentre all'esterno della galleria  
 si notano due movimenti franosi recenti. Al contatto tra un  
 muro a secco ed i banconi arenacei si notano fratture e fran-  
 namento di parte del muro (Figura 61), il fenomeno appare  
 recente come si evince dalla presenza di radici vive esposte.  
 Il secondo franamento (WPT AP209, 42.52168/13.43608) si  
 osserva poco più a sud, dove un piccolo conoide appare riati-  
 vato di recente, come testimoniato dalla sovrapposizione di

**Figura 61** Galleria Ortolano (SS80, km 37): frana del muro a secco.  
**Figure 61** Tunnel "Ortolano" (SS80, km 37): collapse of part of a dry-stone wall.

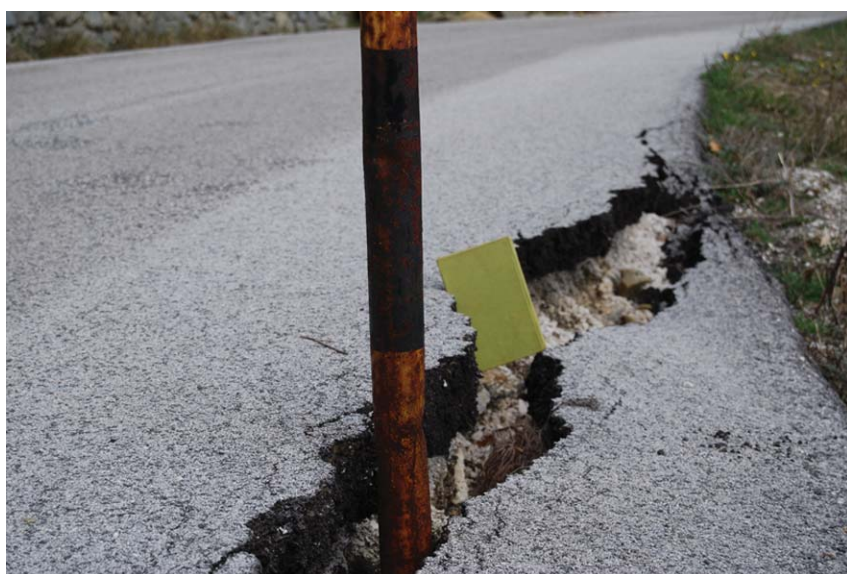
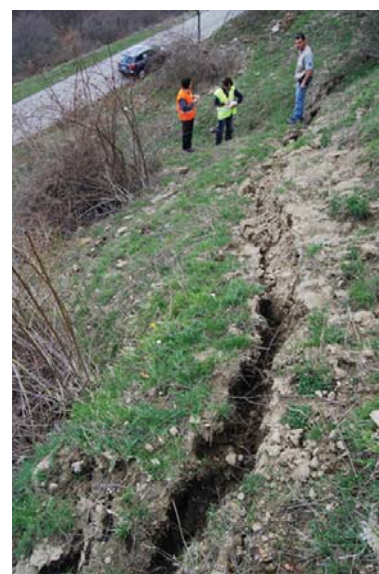
Si osservano due modesti movimenti franosi lungo la strada  
 verso il Lago di Campotosto. La prima frana (Figura 62,  
 WPT AP210, 42.5263 / 13.4148) si segue per circa 20 m e pre-  
 senta una classica forma arcuata nella direzione della massi-  
 ma pendenza. Lo spostamento verticale è stimabile in circa  
 25-30 cm. Essa insiste in un'area sicuramente soggetta a  
 movimenti gravitativi di lungo corso come testimoniato  
 dalle numerose briglie di contenimento presenti a valle ed a  
 monte del manto stradale.

**Figure 62 e 63** Frazione di Ortolano: movimenti franosi riattivati.  
**Figures 62 and 63** Landslide reactivation near the hamlet of Ortolano.

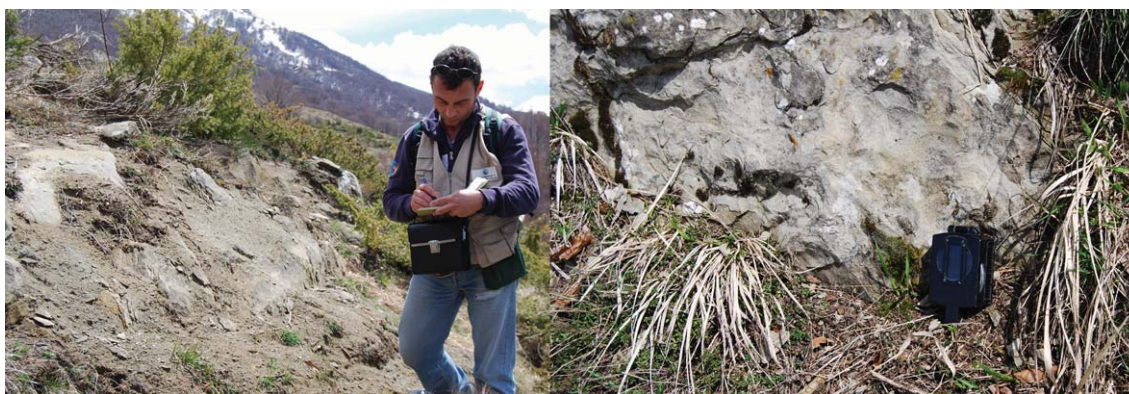
**Figura 64** Piano di Faglia dei Monti della Laga al sito WPT PM269 e particolare del contatto *bedrock*-depositi di versante privo di evidenze di movimenti recenti.

**Figure 64** Monti della Laga bedrock fault plane (WPT PM269) and detail of the contact between bedrock and slope deposits, with no evidence of reactivation.

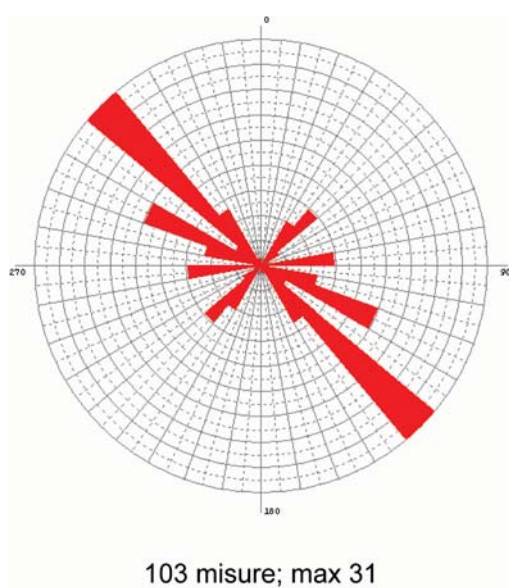
L'evento sismico  $M_w=6.2$  che ha colpito l'area aquilana ha prodotto un vasto ed interessante set di effetti cosismici alla superficie. I rilievi di campagna effettuati dal gruppo EmerGeo hanno interessato circa 300 siti di osservazione nella regione epicentrale. Sono state riconosciute e mappate una serie di rotture cosismiche, alcune delle quali con rigetto verticale, che hanno interessato litologie differenti, strade e manufatti; sono stati inoltre osservati numerosi effetti cosismici legati a fenomeni gravitativi. L'orientazione prevalente delle rotture osservate nell'area epicentrale è NO-SE (figura 70).

**Figura 70** Diagramma con la direzione media di 103 fratture misurate nell'area epicentrale.

**Figure 70** Rosediagram with the average direction of 103 fractures measured in the epicentral area.
